**RESISTÊNCIA DE GEOGRELHAS APÓS
DANOS MECÂNICOS CAUSADOS POR
RESÍDUOS DE CONSTRUÇÃO E
DEMOLIÇÃO RECICLADOS (RCD-R)**

MATEUS PORTO FLEURY

Dissertação apresentada ao Programa de Pós-Graduação em Geotecnia, Estruturas e Construção Civil da Universidade Federal de Goiás para defesa e obtenção do título de mestre em Engenharia Civil.

Área de Concentração: Geotecnia

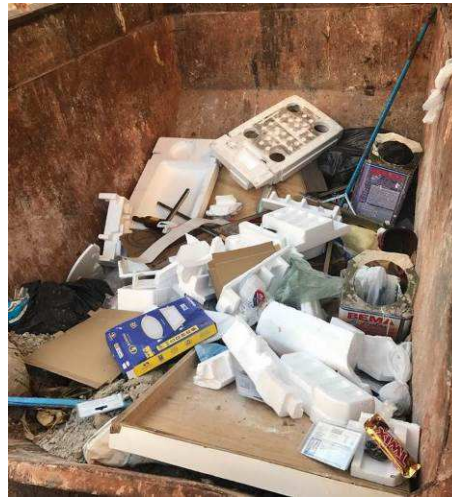
Figura 2.1 – Caçambas com RCD contaminados por outros materiais (Fonte: O autor).

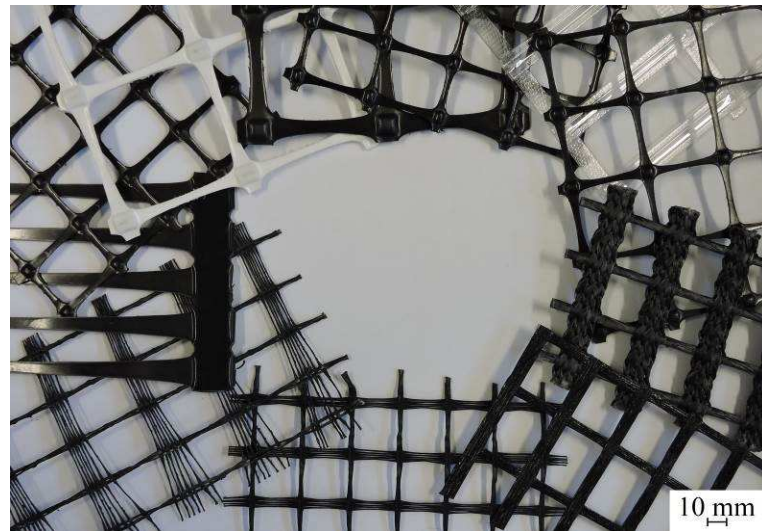
Figura 2.9 – Geogrelhas com diferentes aberturas e fibras.

As geogrelhas (Figura 2.9) integram um tipo de geossintético projetado usualmente com a função de reforço de solo, o que lhe é conferido por: i) suas propriedades de rigidez, ii) as temperaturas de amolecimento, iii) as aberturas entre os elementos, iv) flexibilidades e v) capacidades de suportar cargas de tração durante toda sua vida útil (DUVALL, 1994; ANTE, 2012).

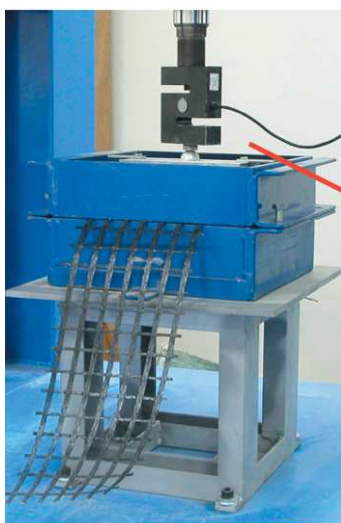
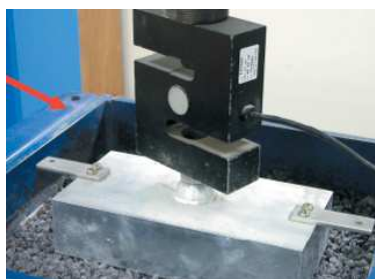
Figura 2.12 – Ensaios realizados em laboratório: a) geossintético dentro do equipamento de dano; b) pistão aplicador de carga cíclica e c) ensaio de tração em faixa larga– modificada pelo autor (HUANG; CHIOU, 2006; HUANG, 2006).

O ensaio de laboratório para avaliação de danos é padronizado pela *International Organization for Standardization* (ISO), e recebeu em 2007 sua última atualização (ISO 10722, 2007). O ensaio busca avaliar os danos mecânicos em geossintéticos causados por materiais granulares sob carregamento cíclico e segue a seguinte metodologia: i) uma amostra de geossintético é colocada entre duas camadas de 150 mm de espessura constituída de um agregado sintético (óxido de alumínio sintetizado, $5 \text{ mm} < D < 10 \text{ mm}$; Figura 2.12a), ii) o conjunto é submetido a carregamentos cíclicos (frequência de 1,0 Hz; Figura 2.12b), iii) ao final da simulação de danos as amostras são removidas, e iv) ensaiadas à tração (Figura 2.12c). O Quadro 2.1 apresenta alguns valores dos fatores de redução devido ao dano de instalação relativos à resistência à tração de pico (FR_{DI}^T), obtidos por meio de ensaios realizados conforme a ISO 10722.

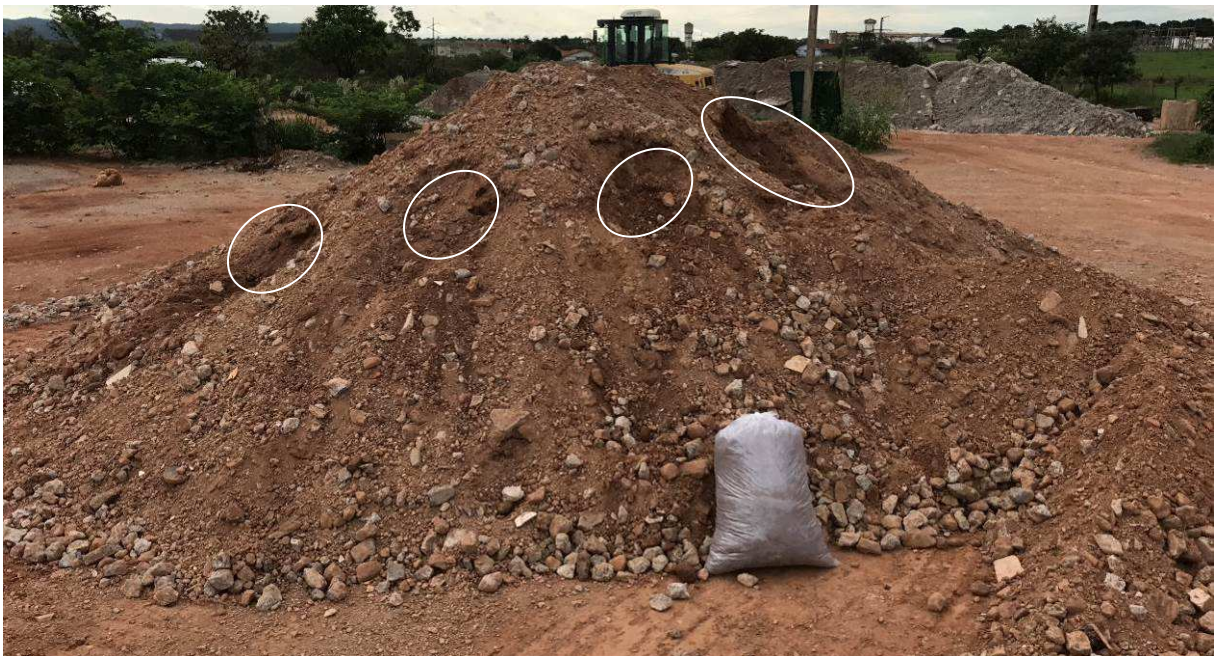
Figura 3.1 – Localização dos pontos de coleta da amostra RCD-R 03.

A Tabela 3.1 apresenta o plano de coleta realizado com as datas das coletas e as quantidades de material coletado em cada coleta. A Figura 3.1 ilustra os pontos de coleta do RCD-R na

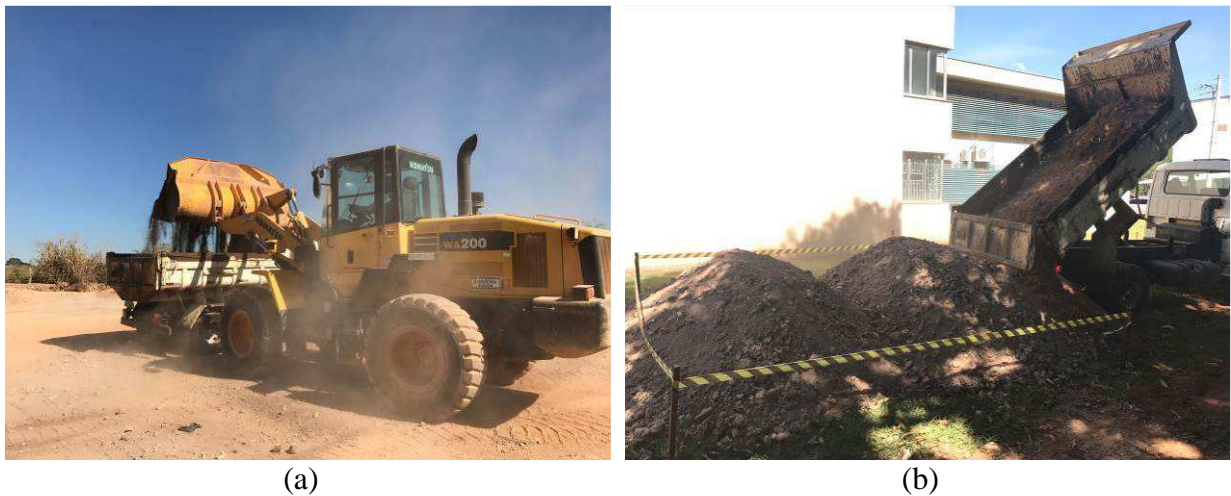
Figura 3.2 – Recebimento do RCD-R: (a) preenchimento do caminhão basculante e (b) deposição do material próximo a instalação experimental.

pilha de estocagem, os quais foram adotados com o intuito de obter uma amostra representativa. O plano de coleta foi realizado com o objetivo de avaliar também a variabilidade do material. Para a realização do experimento de campo, foram utilizados aproximadamente 18 m³ de RCD-R, recebido no dia 12/06/2017 (Figuras 3.2a e 3.2b).

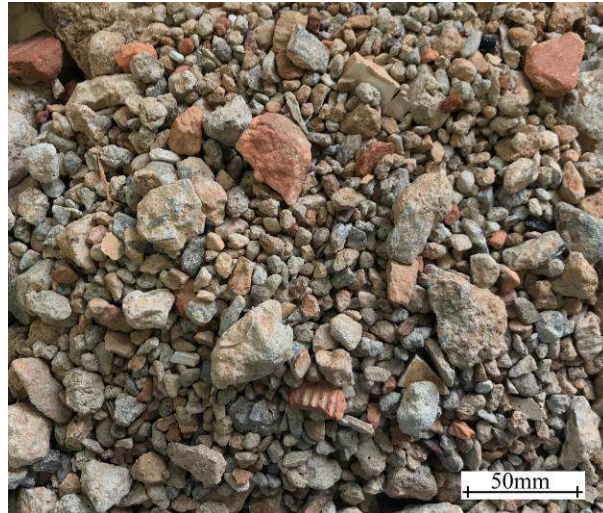
Figura 3.6 – Materiais retidos na peneira 4,8 mm após secagem.

Além dos procedimentos relatados na Tabela 3.4, foi realizado o ensaio de composição gravimétrica das amostras de RCD-R. Para sua realização, tomou-se aproximadamente dez quilos de material de cada amostra. O material foi passado pela peneira de abertura 4,8 mm, sendo o passante classificado como ‘solo’. Pesou-se o material retido, o qual, posteriormente, foi lavado com água corrente na mesma peneira para retirar as partículas finas que eventualmente permaneceram aderidas às graúdas. Levou-se o material para a estufa, onde as amostras permaneceram por, no mínimo, doze horas. Pesou-se novamente o material para determinar qual a massa da amostra foi perdida na lavagem, a qual foi somada à classificação ‘solo’. A composição gravimétrica de todas as amostras foi determinada por meio de identificação visual das partículas. A Figura 3.6 ilustra um dos materiais retidos na peneira de 4,8 mm após secagem.

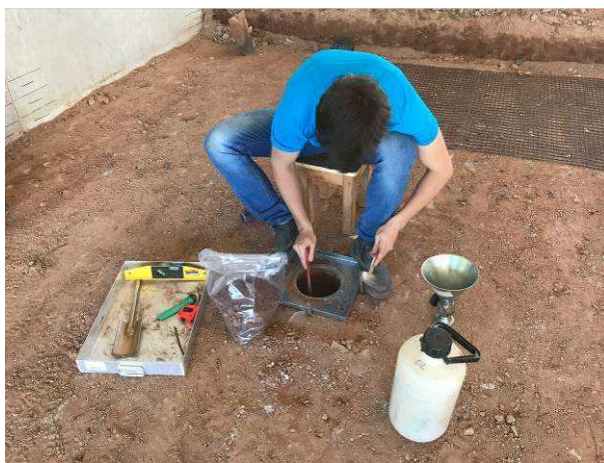
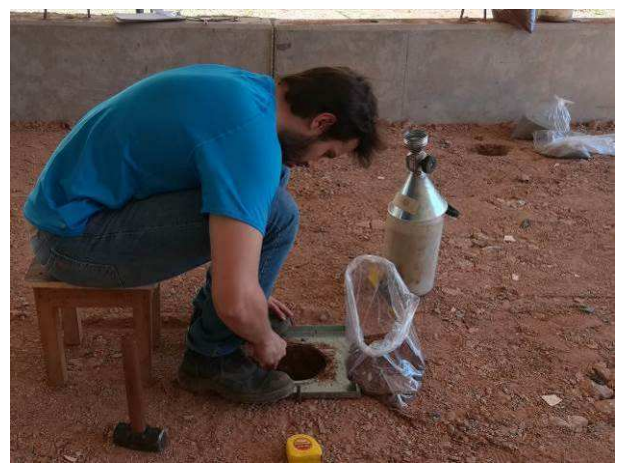
Figura 3.7 – Execução do ensaio de frasco de areia: (a) camada base e (b) camada compactada.

camada base de RCD-R e nas camadas compactadas acima da geogrelha, com espessura escavada dos orifícios de 100 mm e 150 mm, respectivamente. A Figura 3.7 ilustra a execução dos ensaios.

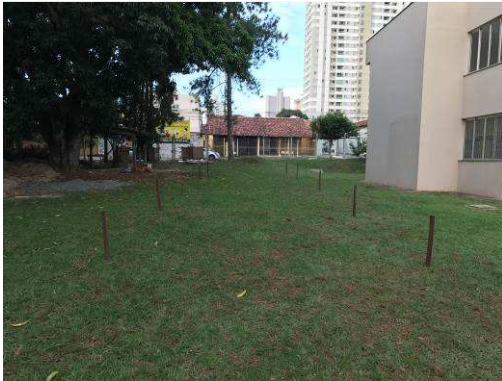
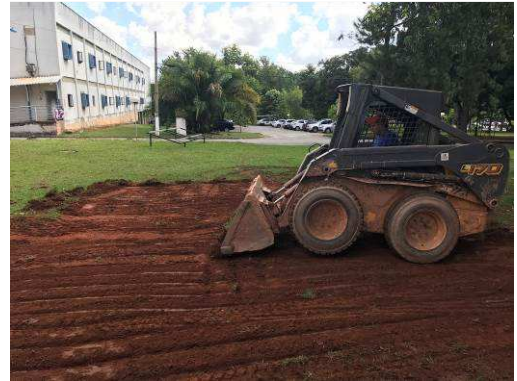
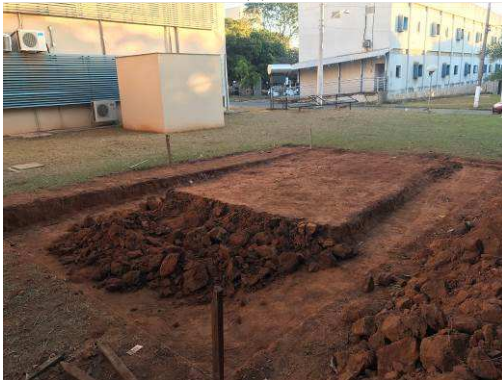
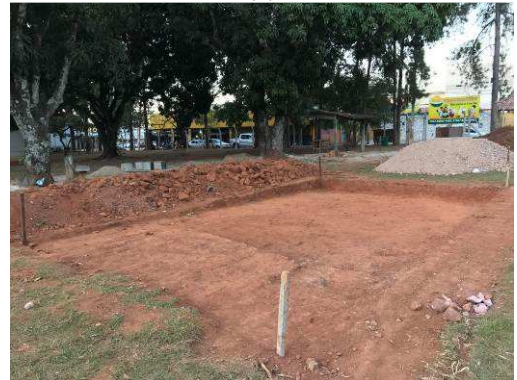
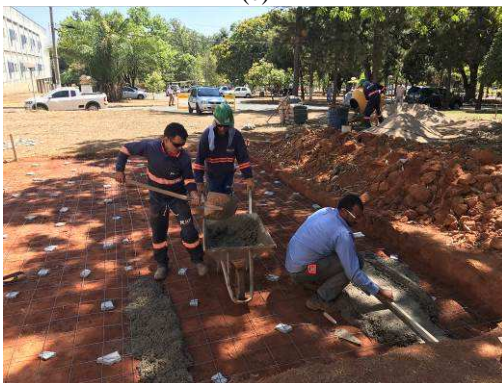
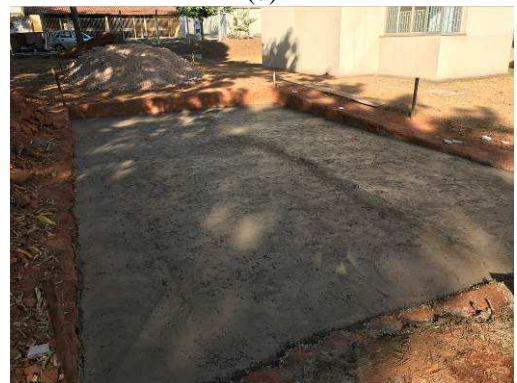
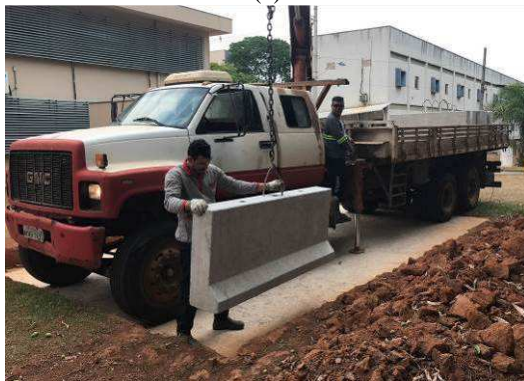
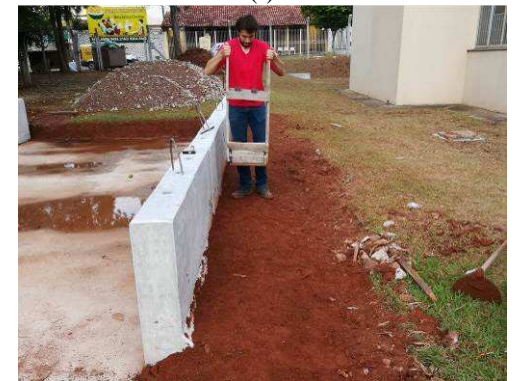
Figura 3.10 – Construção da instalação experimental: (a) estaqueamento da área; (b) limpeza da vegetação superficial, (c) nivelamento do terreno; (d) terreno nivelado; (e) execução da concretagem; (f) laje de concreto concluída; (g) instalação das vigas pré-moldadas e (h) compactação manual de solo.

- i) marcação da área com estacas de madeira (Figura 3.10a);
- ii) limpeza da vegetação superficial, com auxílio de uma *bobcat* (Figura 3.10b)
- iii) nivelamento do terreno (Figura 3.10c e 3.10d);
- iv) execução de um contrapiso de concreto armado (Figura 3.10e e 3.10f)

- v) posicionamento dos elementos de concreto pré-moldado sobre a laje de concreto (Figura 3.10g); e
- vi) compactação manual de solo ao lado das vigas – nas regiões externas (Figura 3.10h).

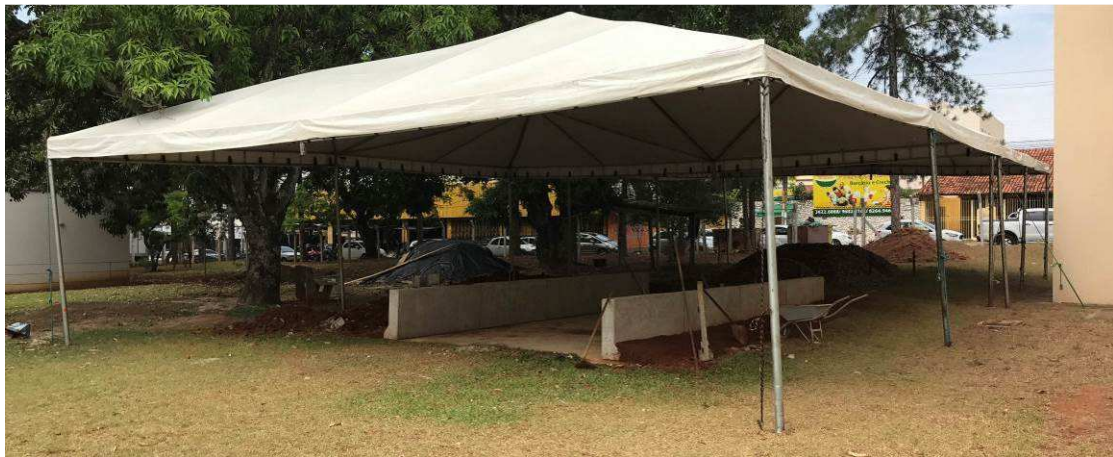
Figura 3.11 – Instalação experimental: (a) concluída e (b) corte transversal.

Em virtude da possibilidade de precipitação nos meses de setembro e outubro na cidade de Goiânia–GO, optou-se pela instalação de tendas piramidais sobre a área do experimento e o local de depósito do RCD-R reservado para o ensaio de campo. A configuração final da instalação experimental vista é apresentada na Figura 3.11.

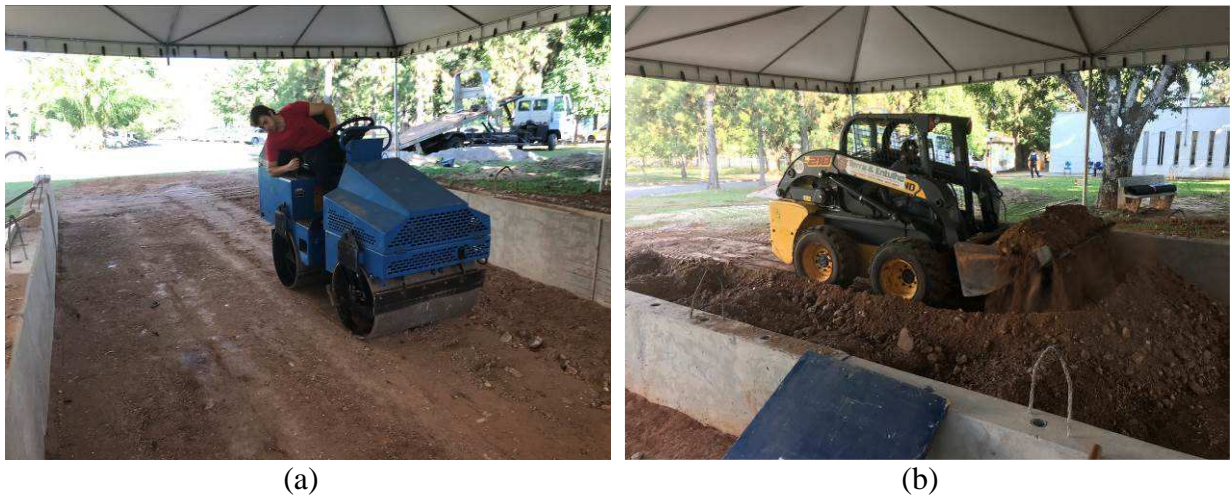
Figura 3.13 – Camada base: (a) compactação e (b) remoção da camada de RCD-R.

Sobre o contrapiso de concreto armado, foi executada uma camada compactada de aproximadamente 100 mm de RCD-R. Para a sua execução, foram realizadas quatro passadas de um rolo liso vibratório – com massa operacional de 1400 kg distribuída em um rolo de 900 mm de largura (Figura 3.13a). Ao final de cada experimento, o RCD-R foi removido com auxílio da *bobcat* (Figura 3.13b) e realizada uma nova camada base para o experimento seguinte repetindo-se o processo utilizado para a execução da camada (Figura 3.13a).

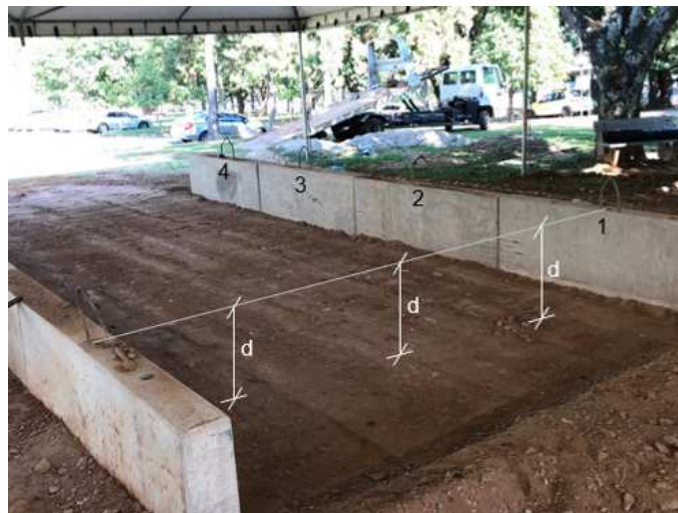
Figura 3.14 – Aferição da espessura da camada da base compactada.

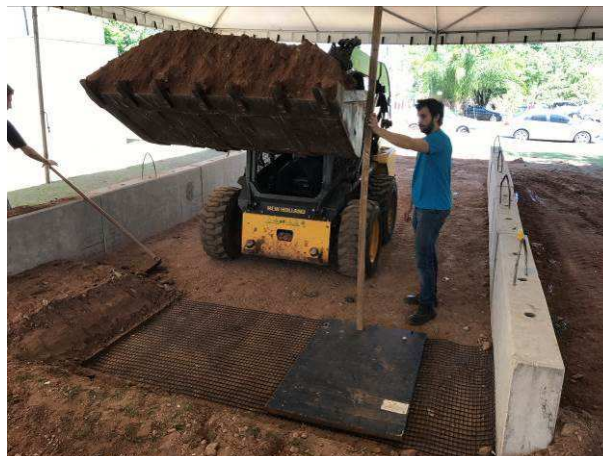
Figura 3.16 – Conferência da altura de queda antes do lançamento do RCD-R.

Devido à rotação que a caçamba realiza antes que o material inicie a queda, a base da caçamba foi posicionada 400 mm acima da altura desejada, ou seja, 2,4 m, para A2, e 1,4 m, para A1. Para garantir que essas alturas fossem atingidas, foram feitas marcações (1,4 e 2,4 m) numa ripa de madeira. Antes do lançamento, a ripa foi posicionada próxima a caçamba para conferência da altura de queda (Figura 3.16).

m x 0,04 m) foi posicionada sobre o segmento de geogrelha adjacente (Figura 3.16) de modo a preservá-lo de danos não desejados (simulados em outras configurações de ensaio).

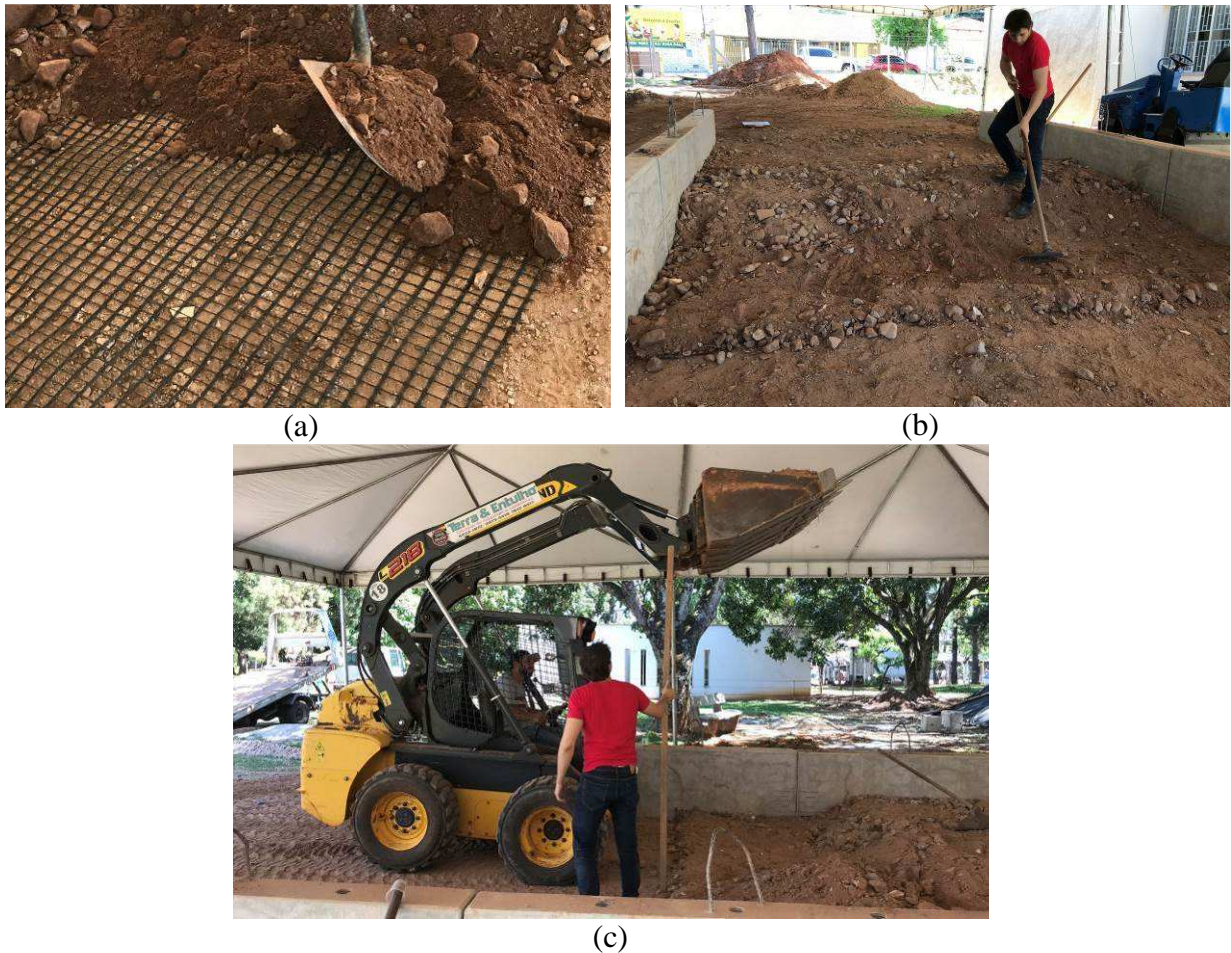
Figura 3.17 – Execução da camada de proteção: (a) deposição do RCD-R, (b) nivelamento da camada e (c) lançamento do RCD-R.

A camada de proteção – empregada para a configuração A2* – foi executada cuidadosamente depositando o RCD-R sobre a geogrelha com auxílio de uma pá (Figura 3.17a) e a nivelando com enxada (Figura 3.17b). Conforme descrito anteriormente, após a execução e a aferição da camada de proteção, o RCD-R foi lançado de uma altura de 2,0 m (Figura 3.17c).

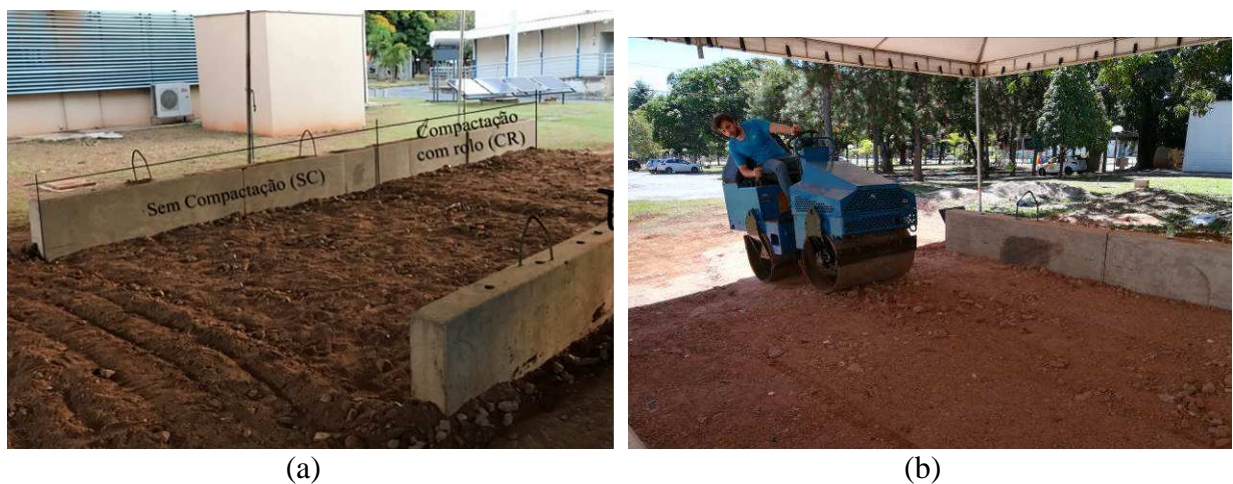
Figura 3.18 – Primeiro preenchimento da instalação experimental: (a) região destinada aos cenários sem compactação (SC) e com compactação com rolo vibratório (CR) e (b) compactação com rolo vibratório.

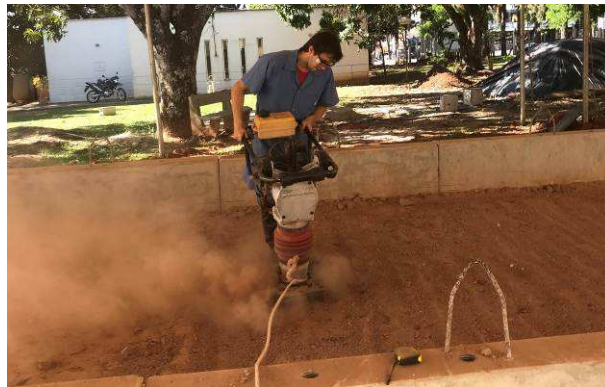
Figura 3.19 – Compactação com compactador a percussão.

No segundo preenchimento da instalação, como mostrado na Figura 3.15b, a metade da área total foi compactada com compactador a percussão tipo sapo (cenário compactação à percussão – CS). Para a compactação à percussão (Figura 3.19), utilizou-se um compactador com massa operacional de 74 kg, distribuída numa placa de 0,09 m² (280 x 320 mm). Observou-se que, após oito passadas do equipamento, a espessura compactada média aferida foi de 195,0 mm, com CV igual a 3,31%.

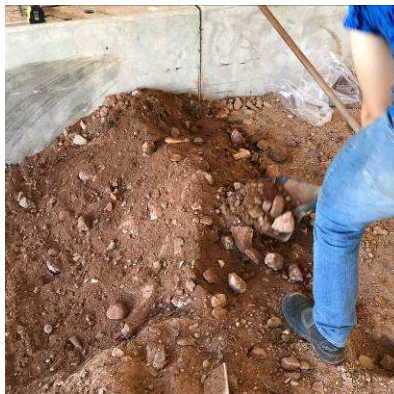
Figura 3.21 – Procedimento de coleta dos RCD-R 06 e RCD-R 07.

O procedimento de exumação das geogrelhas ocorreu logo após a simulação dos danos em cada preenchimento da instalação, evitando assim a ocorrência de danos adicionais devido ao contato da geogrelha com o RCD-R. Desse modo, assume-se que os eventuais danos sofridos pelas geogrelhas decorram exclusivamente por conta dos procedimentos de instalação simulados. Durante essa fase, as amostras de RCD-R 06 e RCD-R 07 foram coletadas com o auxílio de pá e armazenadas em sacos plásticos (Figura 3.21).

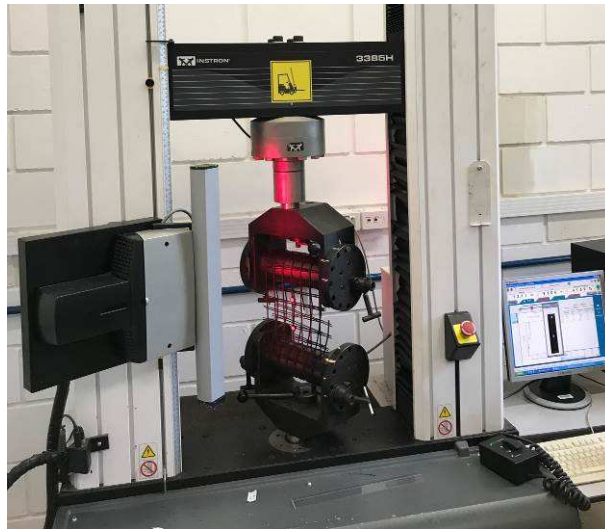
Figura 3.24 – Prensa universal de ensaios com garras de rolete.

Os ensaios de resistência à tração foram efetuados segundo as recomendações da “*American Society for Testing and Materials*” (ASTM) D 6637-01 – “*Standard test method for determining tensile properties of geogrids by the single or multi-rib tensile method*” método B, numa prensa universal dotada com garras de rolete (Figura 3.24). O ensaio foi efetuado com deformação constante de 10%/min e com pré-carga abaixo de 10% da carga última prevista – informada pelo fabricante de cada geogrelha.

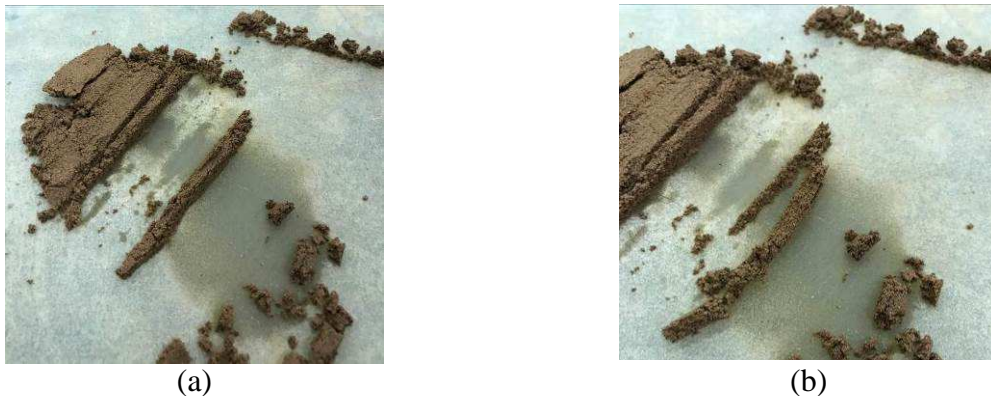
Figura 4.9 – Ensaio de limite de plasticidade da amostra RCD-R 03: (a) parcela da amostra separada para obter a forma de um cilindro; (b) tentativa de obter o cilindro com três milímetros de diâmetro.
