**COMPORTAMENTO MECÂNICO DE AGREGADO RECICLADO DE  
RESÍDUO SÓLIDO DA CONSTRUÇÃO CIVIL EM CAMADAS DE BASE E  
SUB-BASE DE PAVIMENTOS**

Dissertação apresentada à Escola  
Politécnica da Universidade de São Paulo  
para obtenção do Título de Mestre em  
Engenharia de Transportes.

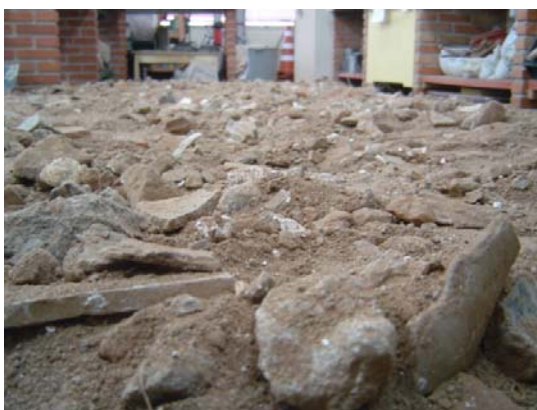
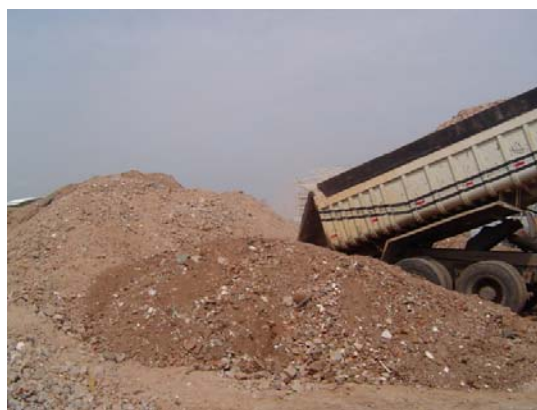
Figura 2.3: Agregado reciclado de resíduo sólido da construção civil

Para utilização como material de construção, o RCD deve ser do tipo classe A da resolução CONAMA nº 307 (CONAMA, 2002) e deve sofrer um processo de reciclagem originando um novo produto: o agregado reciclado de resíduo sólido da construção civil. A Figura 2.3 ilustra o material reciclado.

(a) Em laboratório

(b) Em obra de pavimentação

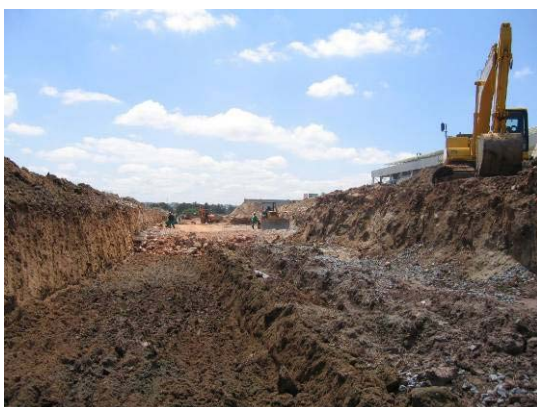
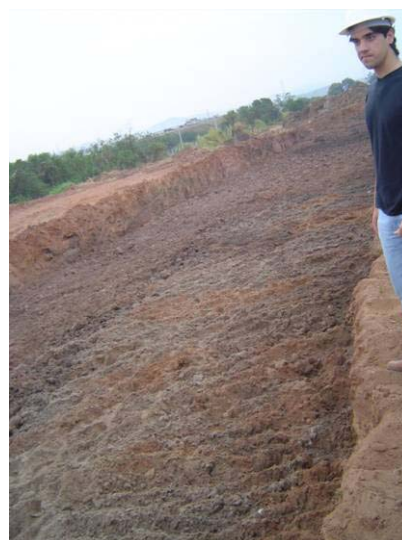
Figura 3.1: Subleito da USP Leste

A maior dificuldade na implantação do sistema viário do *campus* da USP Leste foi o fato do local ser um antigo “bota-fora” de solo retirado do subleito da Rodovia Ayrton Senna (SP 070), durante sua construção. O material foi disposto de forma não controlada e não foi compactado. Assim, o subleito do *campus* da USP Leste é muito variável, apresentando solos de baixa capacidade de suporte, expansivos e pouco permeáveis assentes sobre solo mole. Além do aterro constituído de solo de baixa resistência, toda a região do *campus* fica na várzea do Rio Tietê, com solo mole orgânico abaixo do aterro com espessura variando de 1 a 4 metros. A Figura 3.1 ilustra o subleito da USP Leste.

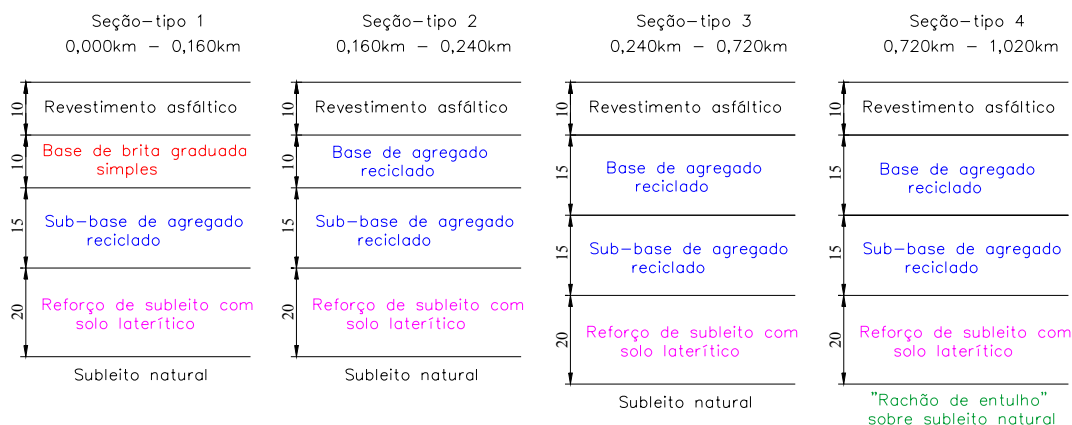
Figura 3.2: Quatro seções-tipo de pavimento executadas no sistema viário da USP Leste, com cotas em cm

A concepção básica do pavimento projetado possui quatro camadas sobre o subleito: reforço de subleito, sub-base, base e revestimento asfáltico. No entanto, o sistema viário da USP Leste teve, após sua implantação, quatro seções-tipo de pavimento executadas, que são ilustradas na Figura 3.2.

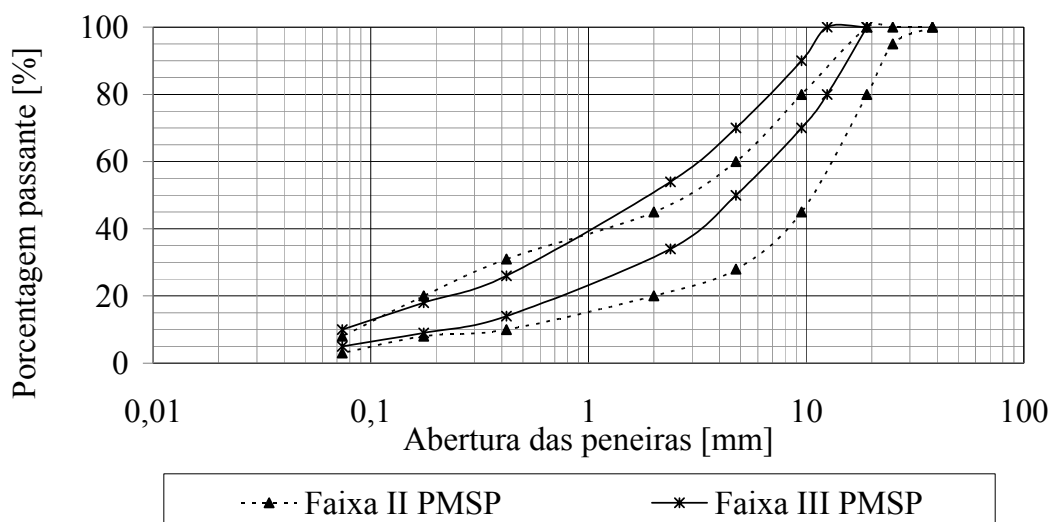
Figura 3.3: Limites da faixa II (camada intermediária) e da faixa III (camada de rolamento) da PMSP utilizadas no revestimento asfáltico do pavimento do sistema viário da USP Leste

O revestimento asfáltico é composto por duas camadas: uma intermediária de pré-misturado a quente (tipo *binder*) com CAP 20 e granulometria na faixa II da PMSP; e uma de rolamento em concreto asfáltico com asfalto-borracha com granulometria na faixa III da PMSP. As faixas são apresentadas na Figura 3.3.

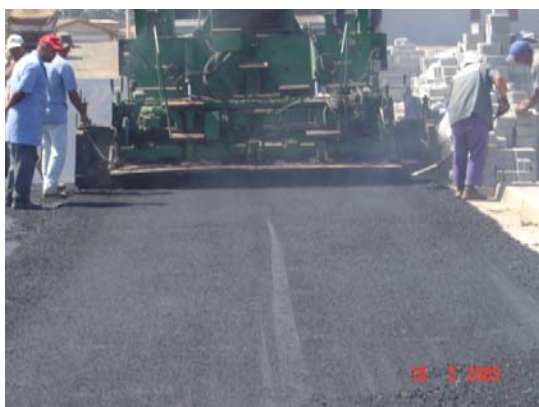
Figura 3.4: Vibroacabadora espalhando a mistura asfáltica

Durante a primeira etapa de obras, quando foram construídos inicialmente os 240 metros de extensão de vias, as misturas asfálticas foram produzidas numa usina localizada na cidade de Guarulhos, região metropolitana de São Paulo. Os agregados empregados eram de origem granítica. O asfalto-borracha utilizado neste trecho foi fornecido pela empresa Greca Distribuidora de Asfalto Ltda. Na segunda etapa de obras, as misturas asfálticas foram fornecidas por uma usina localizada na cidade de São Paulo, com agregados de origem granítica. O asfalto-borracha foi fornecido pela Petrobras Distribuidora S.A. A Figura 3.4 e a Figura 3.5 ilustram o espalhamento da mistura asfáltica e a sua compactação.

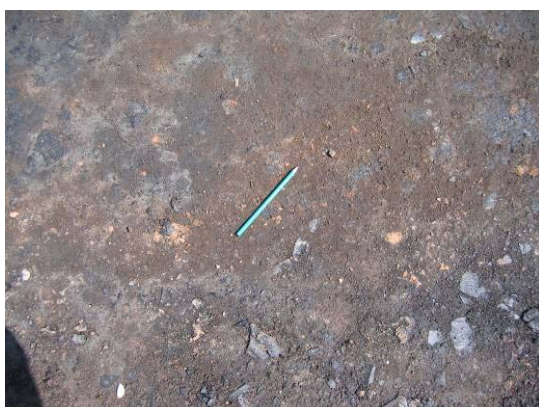
Figura 3.6: Base de agregado reciclado com imprimação impermeabilizante

Antes de receber o revestimento, sobre a camada de base foi realizada uma imprimação impermeabilizante com CM-30 (asfalto diluído de cura média) e sobre a camada de *binder* foi aplicada uma pintura de ligação com RR-2C (emulsão asfáltica de ruptura rápida), antes da execução do concreto asfáltico. A Figura 3.6 e a Figura 3.7 apresentam a base de agregado reciclado após a imprimação impermeabilizante e a execução da pintura de ligação sobre a camada de *binder* com caneta espargidora.

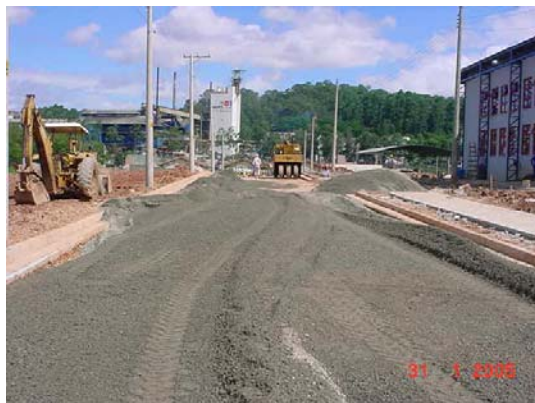
Figura 3.8: Camada de base de brita graduada simples sendo executada

A brita graduada simples empregada na seção-tipo 1 (Figura 3.2) foi proveniente da Pedreira Vila Galvão localizada no município de Guarulhos, região metropolitana de São Paulo. Sua aplicação foi realizada sobre a camada de sub-base de agregado reciclado (Figura 3.8).

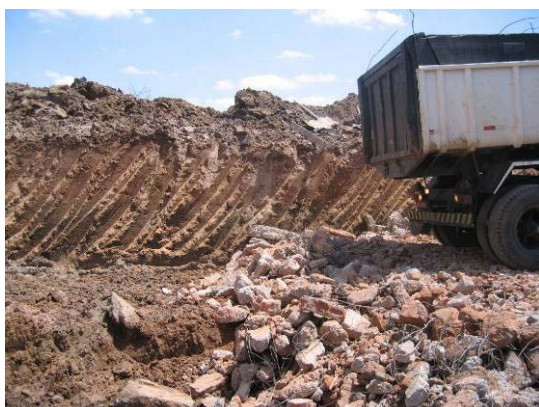
Figura 3.10: "Rachão de entulho" colocado sobre solo mole do subleito do sistema viário da USP Leste

O “rachão de entulho” foi empregado na seção-tipo 4 (Figura 3.2), sobre a camada de solo mole. Este material é o resíduo bruto de construção e demolição, sem receber tratamentos antes do seu emprego, exceto a retirada por catação de madeiras, plásticos e outros resíduos contaminantes. No caso da USP Leste, foi observada em vários locais a presença de ferro das armaduras das estruturas de concreto demolidas. A Figura 3.10 e a Figura 3.11 ilustram o “rachão de entulho” e a sua aplicação.

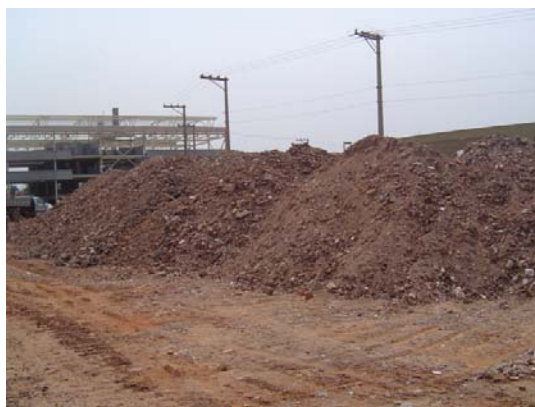
Figura 3.12: Pilha de agregado reciclado armazenada na obra

Na obra, os agregados foram armazenados em pilhas, como ilustra a Figura 3.12.

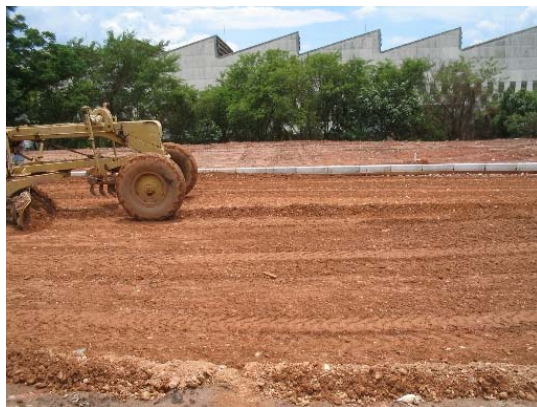
Figura 3.13: Motoniveladora espalhando a camada de agregado reciclado

Além dos aspectos com relação aos materiais, a NBR 15115 (ABNT, 2004) prescreve que o agregado reciclado deve ser compactado no mínimo com a energia intermediária para a aplicação nas camadas de base e sub-base. O projeto do pavimento da USP Leste exigia que a energia de compactação empregada fosse no mínimo 95% da modificada. A norma também recomenda que sejam utilizados rolos compactadores do tipo pé-de-carneiro vibratório ou liso vibratório. A Figura 3.13 e a Figura 3.14 ilustram o espalhamento da camada de agregado reciclado com motoniveladora e a sua compactação com rolo liso vibratório.

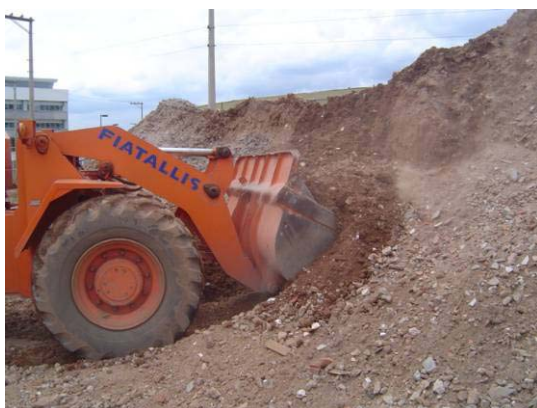
Figura 4.1: Coleta do agregado reciclado com pá carregadeira

O agregado reciclado de Santo André foi coletado aleatoriamente de uma pilha do estoque com uma pá carregadeira no dia 24 de novembro de 2005, durante a segunda etapa de obras da USP Leste. O material foi colocado em um caminhão e transportado até o Laboratório de Tecnologia de Pavimentação da Escola Politécnica da Universidade de São Paulo (Figura 4.1 e Figura 4.2).

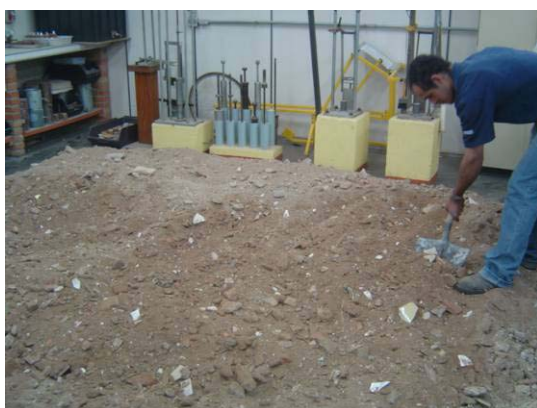
Figura 4.3: Homogeneização do material

Depois de descarregado o material no laboratório, ele foi homogeneizado antes do seu armazenamento (Figura 4.3). Após esta homogeneização, espalhou-se este material de forma que ficasse uma pilha com uma altura de aproximadamente 150mm (Figura 4.4).

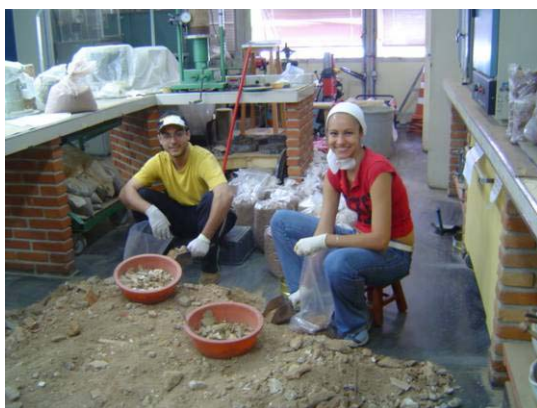
Figura 4.5: Acondicionamento do agregado reciclado em sacos plásticos

Em seguida acondicionou-se o agregado reciclado em sacos plásticos de 250mm x 450mm, para facilitar o armazenamento e manejo das amostras (Figura 4.5). Teve-se muito cuidado durante o ensacamento para que as partes mais finas não fossem perdidas (Figura 4.6) e considerou-se durante a pesquisa cada um destes sacos como uma amostra representativa do material de laboratório, coletado para a realização dos ensaios. Ao final foram obtidos 150 sacos, com aproximadamente 11kg cada um.

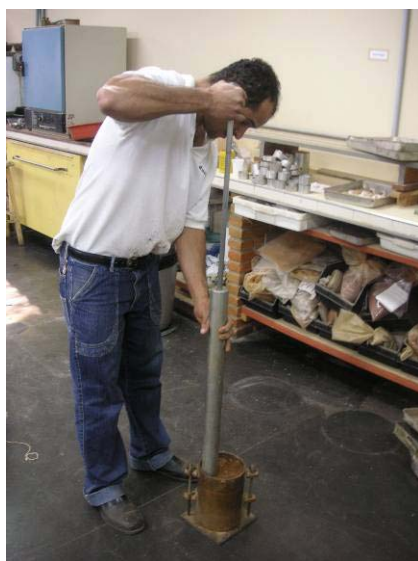
Figura 4.9: Soquete grande e cilindro metálico grande

Os ensaios foram realizados utilizando-se o soquete grande com aproximadamente 4,5kg e o cilindro metálico grande (cilindro de CBR – *California Bearing Ratio*) com disco espaçador (Figura 4.9 e Figura 4.10). Este molde produz corpos de prova de 150mm de diâmetro por 125mm de altura. Para a execução do experimento, o cilindro foi preenchido com o agregado reciclado em cinco camadas. No ensaio com energia intermediária foram utilizados 26 golpes por camada e com energia modificada, 55 golpes por camada.

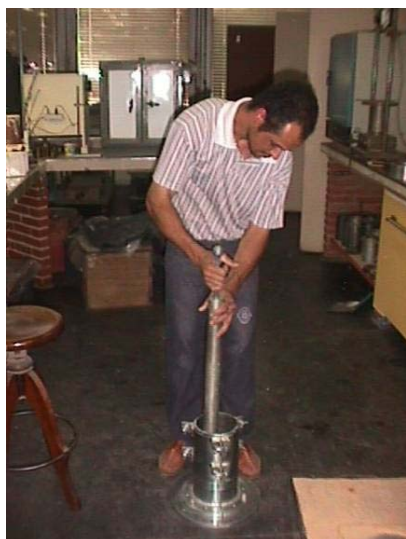
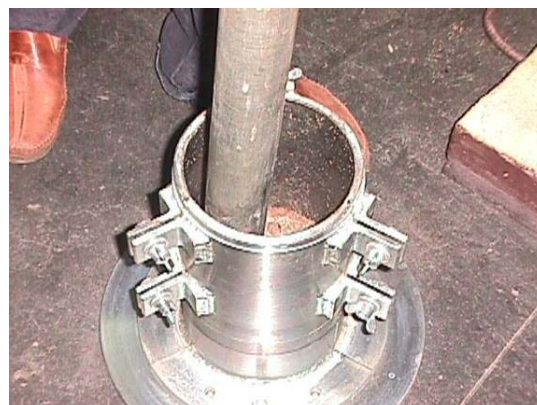
A compactação foi feita com o soquete grande, de 4,5kg, e um molde metálico tripartido (Figura 4.11 e Figura 4.12). Os corpos-de-prova de agregado reciclado foram moldados em seis camadas nas energias intermediária e modificada, utilizando-se respectivamente 57 e 115 golpes por camada, conforme obtido pelo cálculo da energia.

Figura 4.11: Compactação no cilindro 150mm x 300mm

Figura 4.12: Detalhe do cilindro tripartido

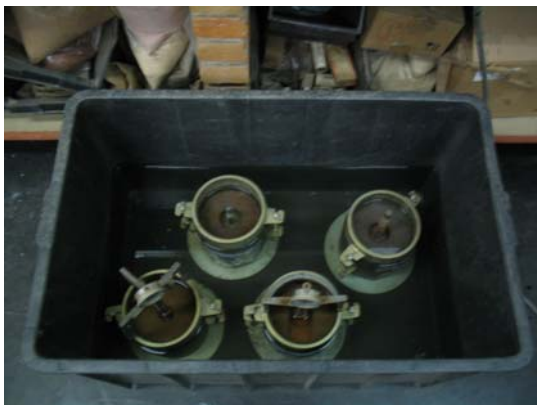
Figura 4.13: Corpos-de-prova em imersão para determinar expansão

Foram compactados, nas respectivas umidades ótimas, quatro corpos-de-prova na energia intermediária e quatro na energia modificada. Depois de compactados, cada corpo-de-prova recebeu uma sobrecarga de discos anulares de aproximadamente 4,5kg e foram levados à imersão em água por quatro dias (Figura 4.13). Este procedimento é utilizado para verificar a expansão do material e para simular durante o ensaio de penetração uma condição desfavorável em campo.

A expansão axial foi medida por extensômetros montados em tripés colocados sobre cada corpo-de-prova. A cada 24 horas durante o período de imersão foram feitas leituras, observando-se assim as variações de altura dos corpos-de-prova.

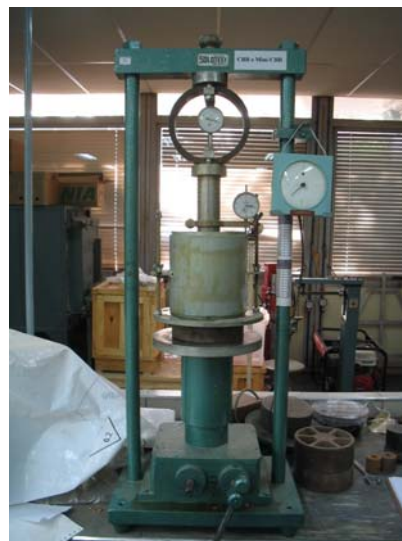
Figura 4.14: Corpo-de-prova submetido à prensa

Após os quatro dias de imersão, os corpos-de-prova foram submetidos a uma prensa com um pistão de aproximadamente 50mm de diâmetro, a uma velocidade de penetração de 1,27 milímetros por minuto. Controlou-se a deformação por meio de um extensômetro fixo no pistão e apoiado no cilindro metálico (Figura 4.14). As cargas de reação foram registradas por meio de um anel dinamométrico acoplado à prensa. As leituras das cargas foram feitas de acordo com os tempos estabelecidos no método DNER-ME 049/94 (DNER, 1994).

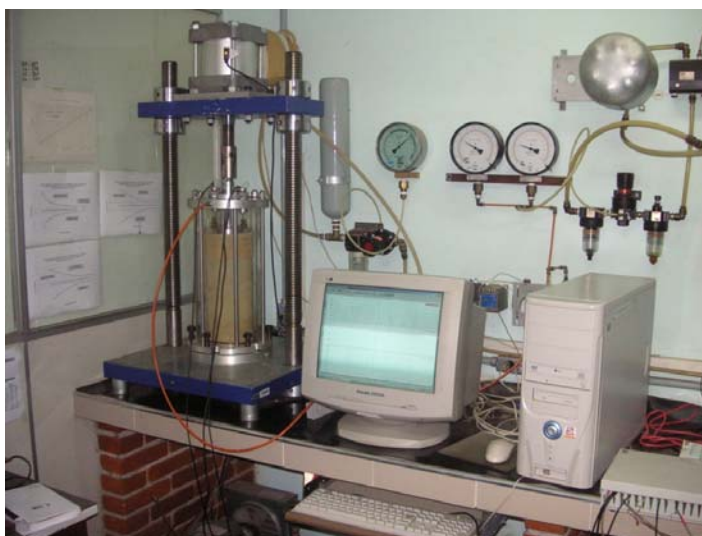
Figura 4.15: Equipamento triaxial de carga repetida do LTP-EPUSP

O equipamento utilizado para o ensaio foi o triaxial de carga repetida do Laboratório de Tecnologia de Pavimentação da Escola Politécnica da Universidade de São Paulo (LTP-EPUSP). A Figura 4.15 ilustra o equipamento empregado.

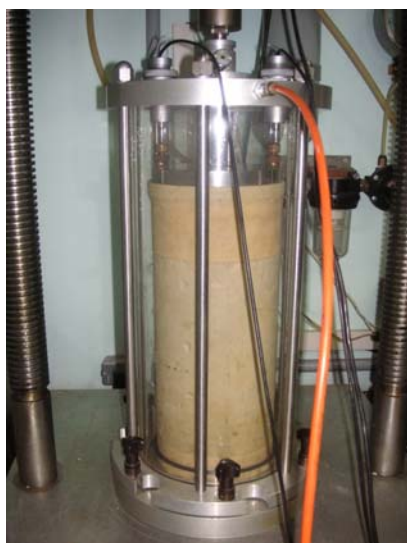
Figura 4.16: Célula triaxial grande utilizada no ensaio com carga repetida

Todos os corpos-de-prova foram envolvidos por uma membrana de borracha para a realização do ensaio triaxial de carga repetida.

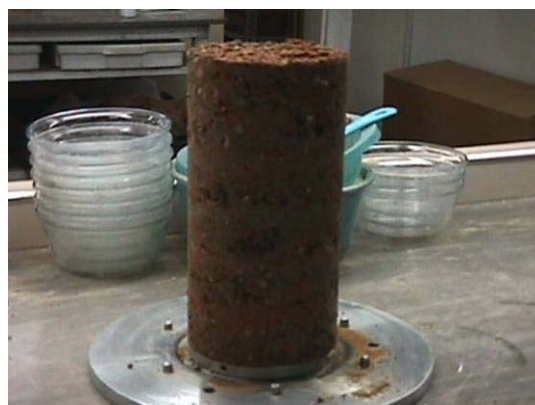
Figura 4.17: Corpo-de-prova de agregado reciclado com 150mm x 300mm

Para a determinação do módulo utilizou-se uma célula triaxial semelhante à maioria existente, no entanto com dimensões maiores, 200mm de diâmetro e 400mm de altura (Figura 4.16). O ensaio foi conduzido com corpos-de-prova de 150mm de diâmetro e 300mm de altura, conforme apresentado no item 4.3.2 deste trabalho (Figura 4.17).

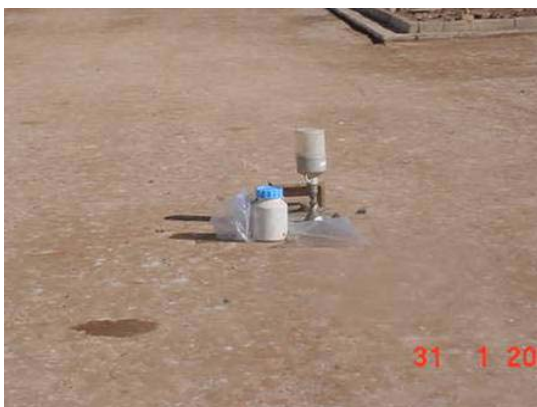
Figura 4.19: Equipamento frasco de areia

4.20 ilustram o equipamento e um ponto na camada de base de agregado reciclado após o ensaio, respectivamente.

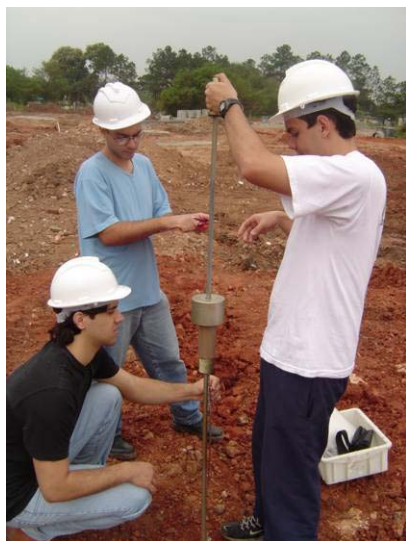
Figura 4.21: Execução do ensaio DCP

Foram realizados ensaios com o DCP diretamente sobre diferentes camadas: base de agregado reciclado, sub-base de agregado reciclado, reforço de subleito de solo laterítico e subleito. A Figura 4.21 e a Figura 4.22 ilustram o equipamento e a execução do ensaio.

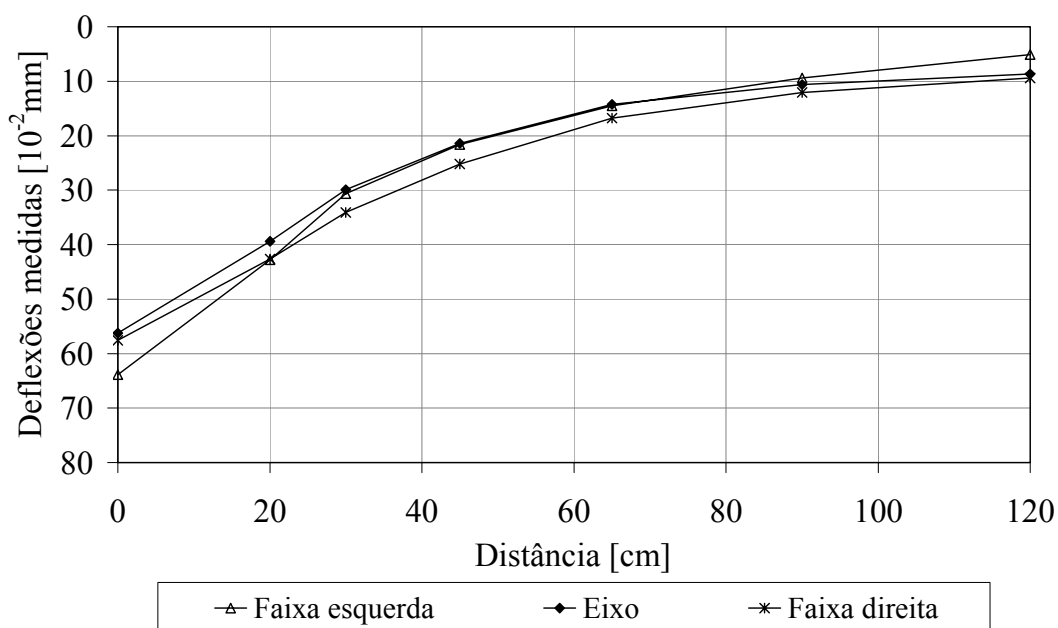
Figura 5.22: Bacias de deflexão médias medidas em campo para o segmento homogêneo 3 – seção-tipo 3

Pela Figura 5.22 observa-se que as médias das deflexões máximas medidas nas faixas direita e esquerda e no eixo apresentam-se mais elevadas que nos segmentos 1 e 2, indicando uma compactação deficiente no segmento 3.

No terceiro segmento, a compactação do agregado reciclado foi um pouco deficiente, observando-se deflexões mais elevadas e raios de curvatura menores. Este fato aponta o aumento da deformabilidade em função da compactação deficiente.
