**REDUÇÃO DA RESISTÊNCIA DE  
GEOGRELHAS DEVIDO A DANOS  
QUÍMICOS CAUSADOS POR RESÍDUOS DE  
CONSTRUÇÃO E DEMOLIÇÃO  
REICLADOS**

**GABRIEL RIBEIRO SILVESTRE**

Dissertação apresentada ao Programa de Pós-Graduação em Geotecnia, Estruturas e Construção Civil da Universidade Federal de Goiás para defesa e obtenção do título de mestre em Engenharia Civil.

Área de Concentração: Geotecnia

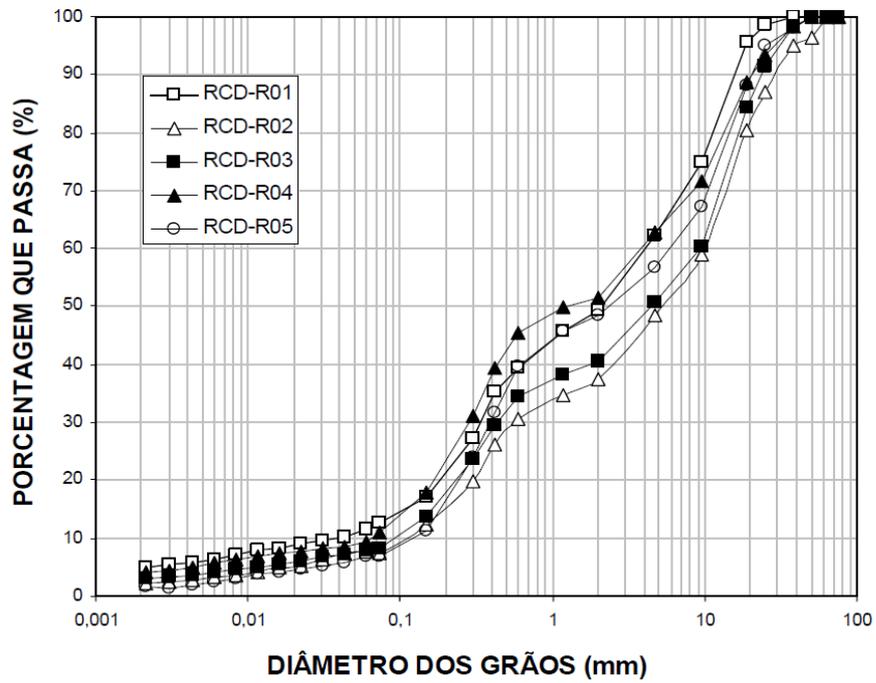
Figura 2.1 – Curvas granulométricas do RCD-R em São Carlos-SP (Santos, 2007).

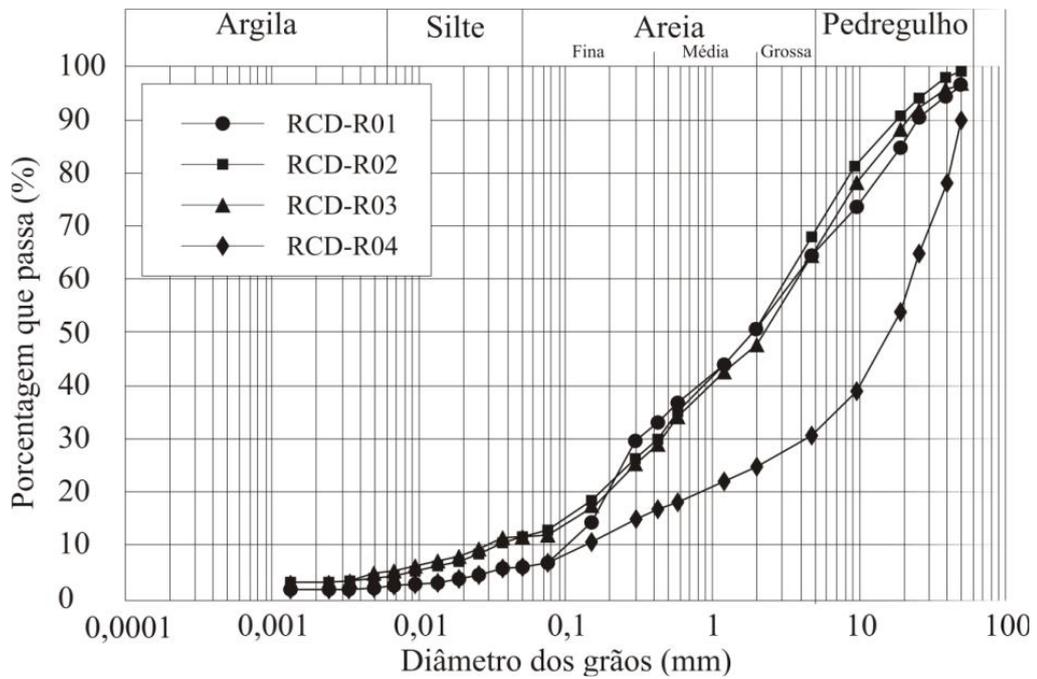
Figura 2.2 – Curvas granulométricas do RCD-R em Brasília-DF (Santos, 2011). Nota: a amostra RCD-04 foi coletada num canteiro de obra que produzia RCD-R.

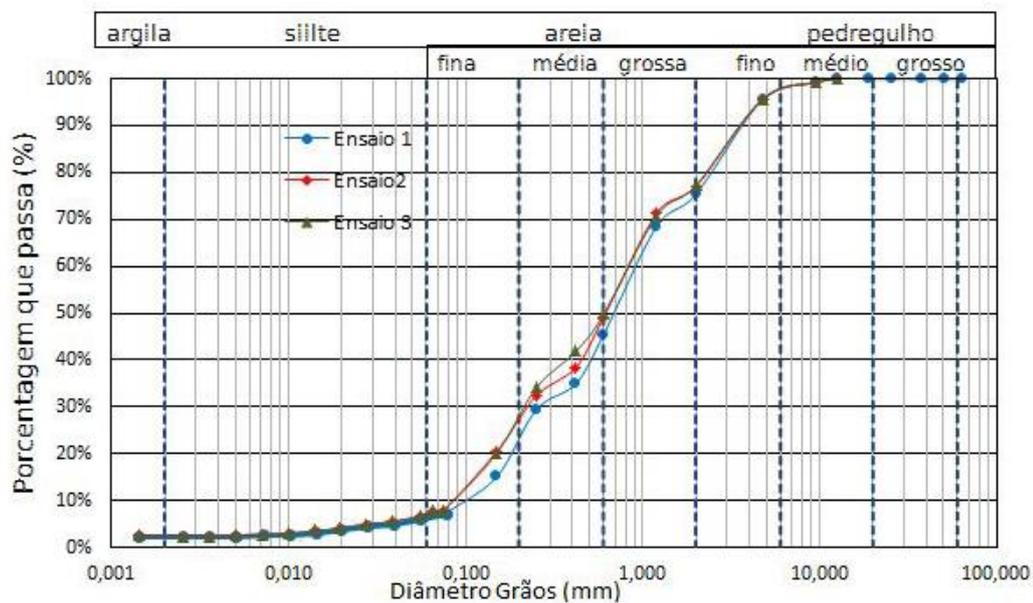
Figura 2.3 - Curva granulométrica do RCD-R em Recife-PE (Araújo Neto, 2017).

Araújo Neto (2017) analisou o comportamento de geogrelhas em ensaios de arrancamento em equipamento de pequenas dimensões utilizando o RCD-R (areia reciclada) como material de preenchimento. Durante a fase de caracterização, o autor realizou a caracterização geotécnica de amostras i) de RCD-R e ii) de uma areia grossa, para fins comparativos. Ao realizar os resultados dos ensaios de granulometria, o autor classificou o RCD-R como uma areia bem graduada com pouco pedregulho e com poucos finos. A curva granulométrica revelou uma variabilidade muito pequena para o RCD-R (Figura 2.3).

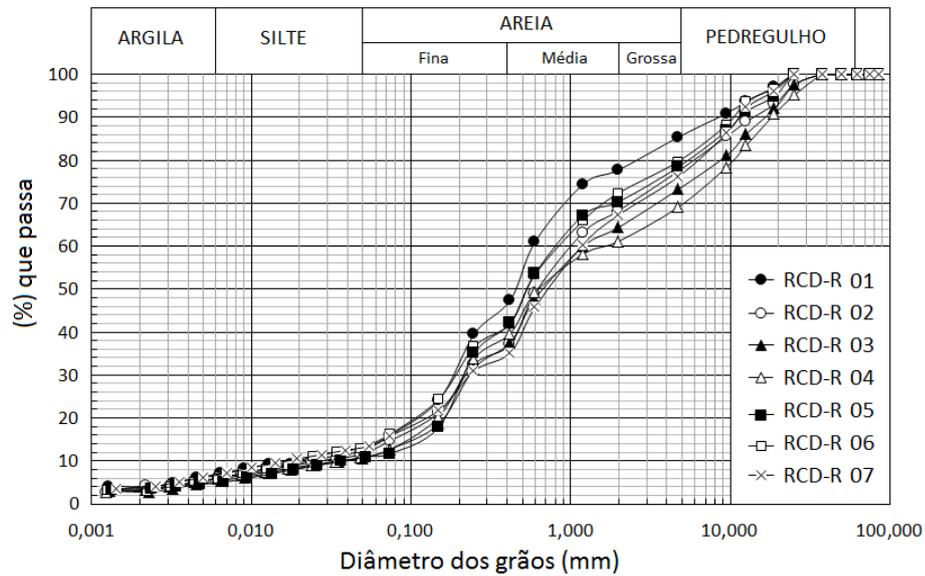
Figura 2.4 – Curva granulométrica do RCD-R em Camaragibe-PE (Barbosa, 2017).

Barbosa (2017), em seu estudo sobre a degradação de geogrelhas em estradas não pavimentadas executadas com RCD-R, verificou que o ‘RCD-R misto’ era composto predominantemente por solos, com menores participações de fragmentos de concreto, cerâmicas e rochas. A autora classificou o RCD-R como uma areia com pedregulho, com uma baixa variabilidade da classificação granulométrica do RCD-R. A Figura 2.4 apresenta as curvas granulométricas obtida pela autora.

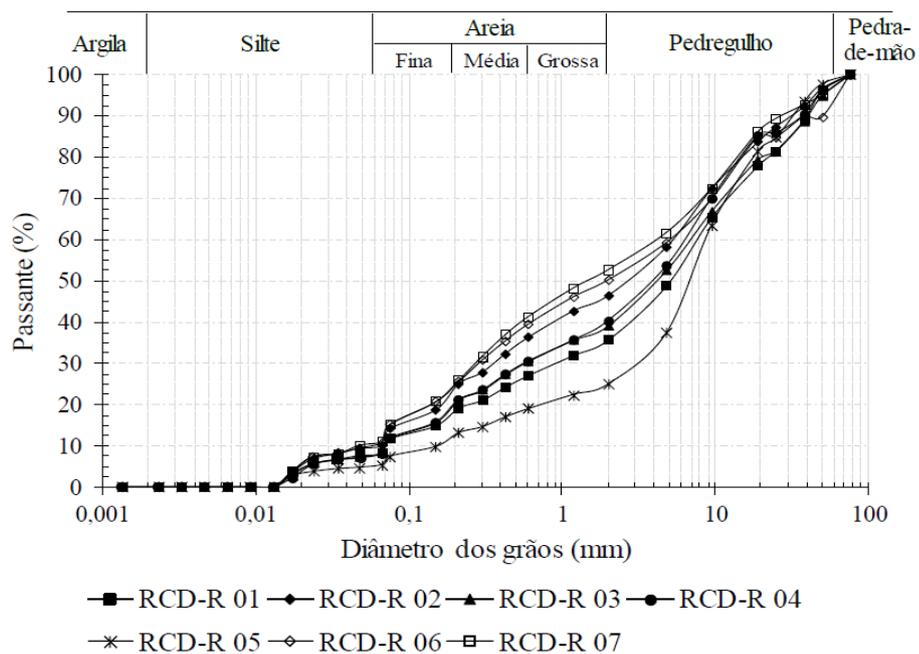
Figura 2.5 – Curva granulométrica do RCD-R da região metropolitana de Goiânia-GO (Fleury, 2018).

Fleury (2018), ao estudar os danos mecânicos decorrentes dos processos de instalação de geogrelhas em campo, caracterizou 7 amostras de BGS (grossa). O autor não classificou a variabilidade apresentada pelo material, mas observou que os coeficientes de variação que possuíram maiores valores foram da ordem de 15% a 20% e se apresentaram entre as dimensões de 0,02 mm a 2,00 mm. A Figura 2.5 apresenta as curvas encontradas pelo autor.

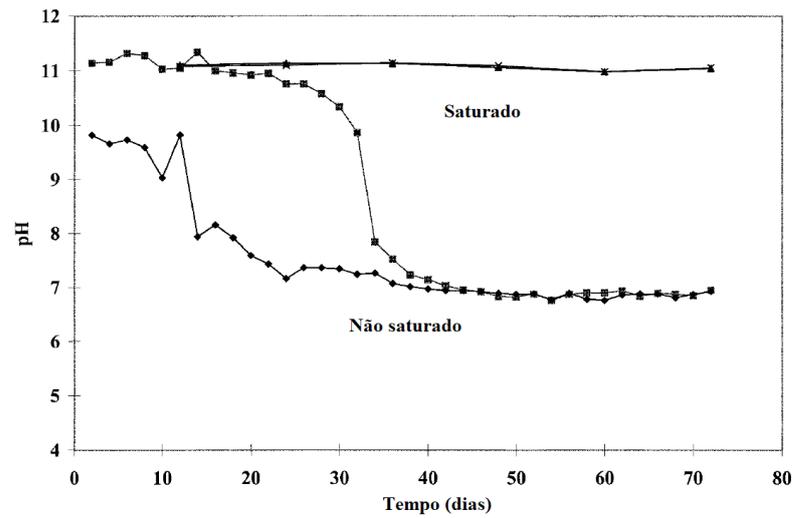
Figura 2.6 – Relação entre o pH e o tempo do experimento nas condições saturadas e não saturadas – modificado pelo autor (Townsend, Jang e Thurn, 1999).

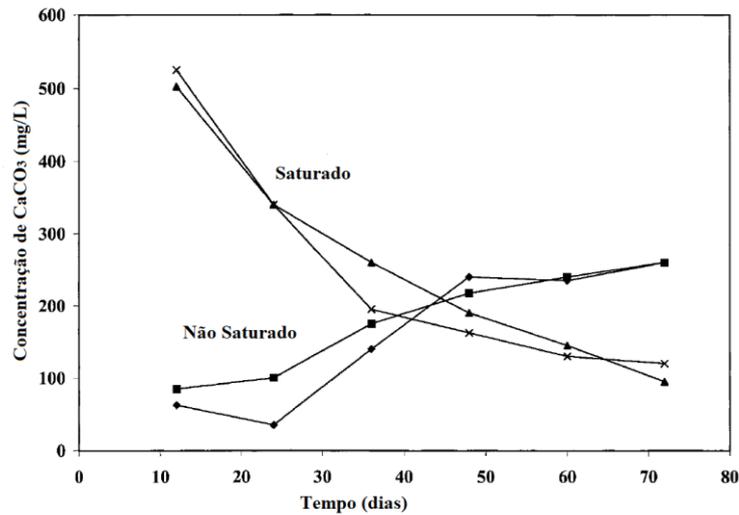
Figura 2.7 – Relação entre a concentração de  $\text{CaCO}_3$  e o tempo, no lixiviado do RCD – modificado pelo autor (Towsend, Jang e Thurn, 1999).

Townsend, Jang e Thurn (1999) avaliaram a alcalinidade – *Standard Methods* de 1995 (*Standard Method 2320B*) – observando os níveis de concentração de carbonato de cálcio ( $\text{CaCO}_3$ ) – relação inversa ao pH – no experimento. Nas condições saturadas, essa concentração apresentou-se inicialmente alta e diminuiu com o passar do tempo; enquanto que, nas condições não saturadas, a carbonatação dos materiais cimentícios aumentou a concentração de  $\text{CaCO}_3$  com o passar do tempo. Os autores justificaram que as maiores concentrações de  $\text{CaCO}_3$  reduzem o pH do meio. A Figura 2.7 ilustra a relação entre a concentração de  $\text{CaCO}_3$  e o tempo de duração do experimento obtida pelos autores.

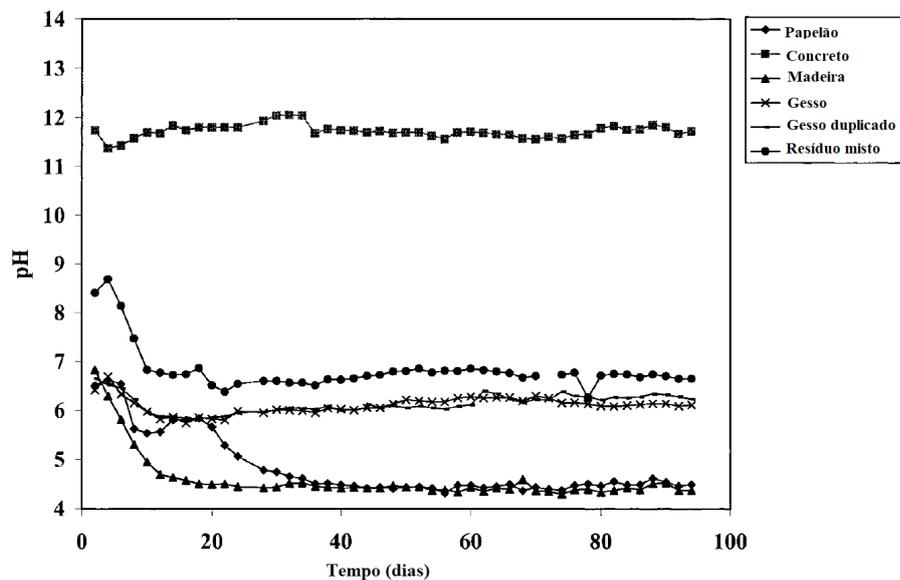
Figura 2.8 – Variação de pH para componentes do RCD ao longo do tempo – modificado pelo autor (Towsend, Jang e Thurn, 1999).

Towsend, Jang e Thurn (1999) chegaram aos seguintes resultados relativos ao segundo experimento (materiais separados do RCD): i) o pH do concreto variou na faixa entre 11 e 12; ii) o pH do gesso variou o valor de pH em torno de 6 a 7; iii) o pH do papelão e a madeira variaram entre 4 a 7, considerando que, para ambos, houve uma queda do pH estabilizando próximo a pH 4, próximo dos 40 dias de experimentação. A Figura 2.8 ilustra os resultados dessa variação de pH encontrados pelos autores.

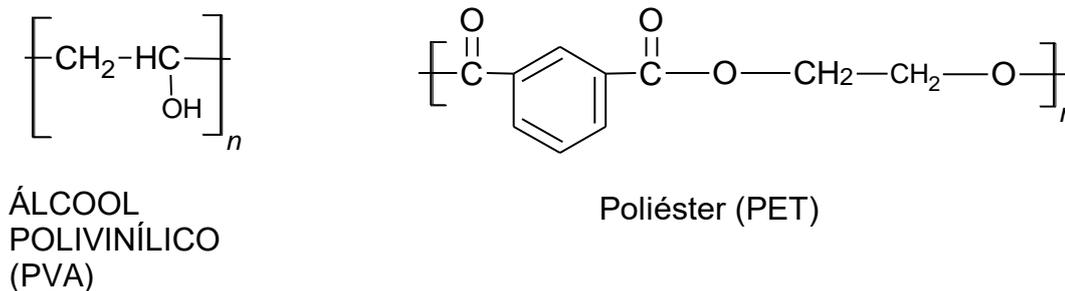
Figura 2.9 – Fórmulas químicas do álcool polivinílico (PVA) e do poliéster (PET) (Próprio autor).

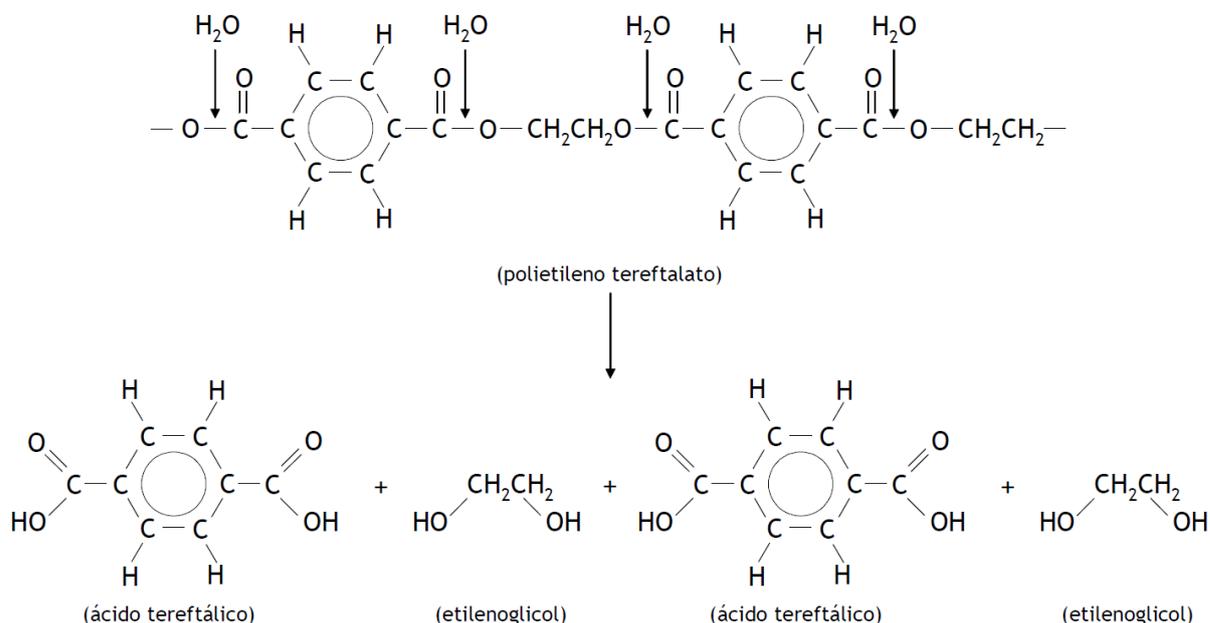
Figura 2.10 – Mecanismo de degradação do PET por hidrólise – modificado pelo autor (Carneiro, 2009).

Segundo Carneiro (2009), a hidrólise é um processo de degradação entre as moléculas de água e polímero que leva à ruptura das cadeias poliméricas, diminuindo sua massa molecular e provocando impactos indesejados nas propriedades mecânicas dos geossintéticos (ficam frágeis e quebradiços). Para o autor o processo da hidrólise é relativamente lento a temperatura ambiente, podendo ser acelerado com o aumento da temperatura, e a velocidade da reação é dependente da umidade (que pode ter um efeito sinérgico com outros agentes de degradação), da temperatura e do pH. Para o autor o PET é mais vulnerável em meio alcalino do que em meio ácido.

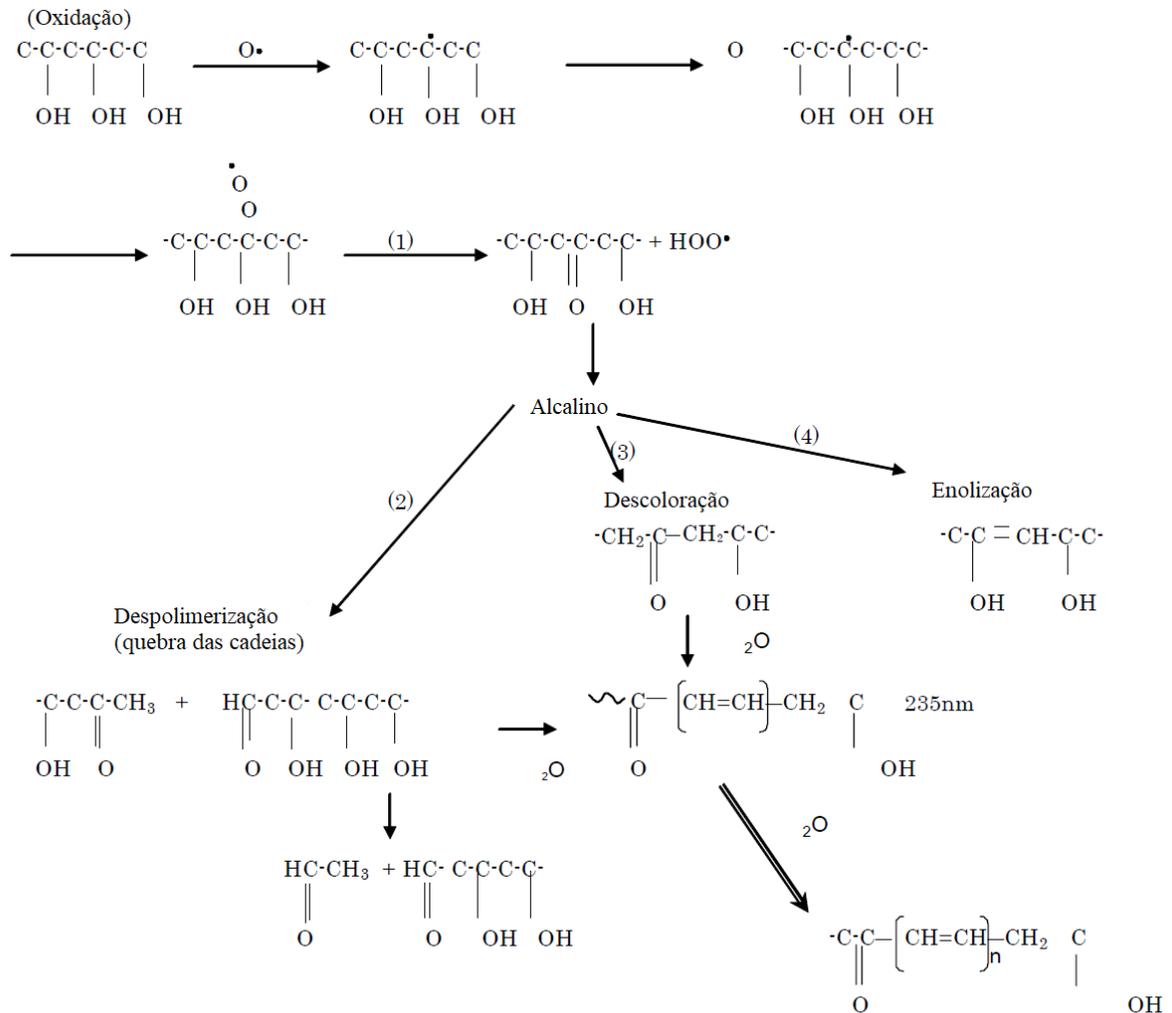
Figura 2.11 – Mecanismo de degradação do PVA por oxidação – modificado pelo autor (Nishiyama, Yamamoto e Hoshiro, 2006).

Nishiyama, Yamamoto e Hoshiro (2006) comentaram que durante a reação de oxidação das moléculas de PVA em ambientes alcalinos, são formados grupos carboxílicos. A mudança de coloração das fibras (branco para tons amarelados) também é relacionada ao aumento da concentração de grupos carboxílicos. Os autores verificaram que a redução da resistência nas fibras de PVA foi muito sensível a quantidade de grupos carboxílicos gerados ao longo do processo de degradação da fibra desse polímero. Os autores explicaram que os grupos carbonilas são formados em meio às moléculas de PVA pela oxidação em meios alcalinos. A formação desses grupos induz a quebra das cadeias poliméricas (reduzindo a massa molecular) e/ou enolização (que não induz a quebra da cadeia). A formação dos grupos carbonilas provocam a descoloração das fibras de PVA.

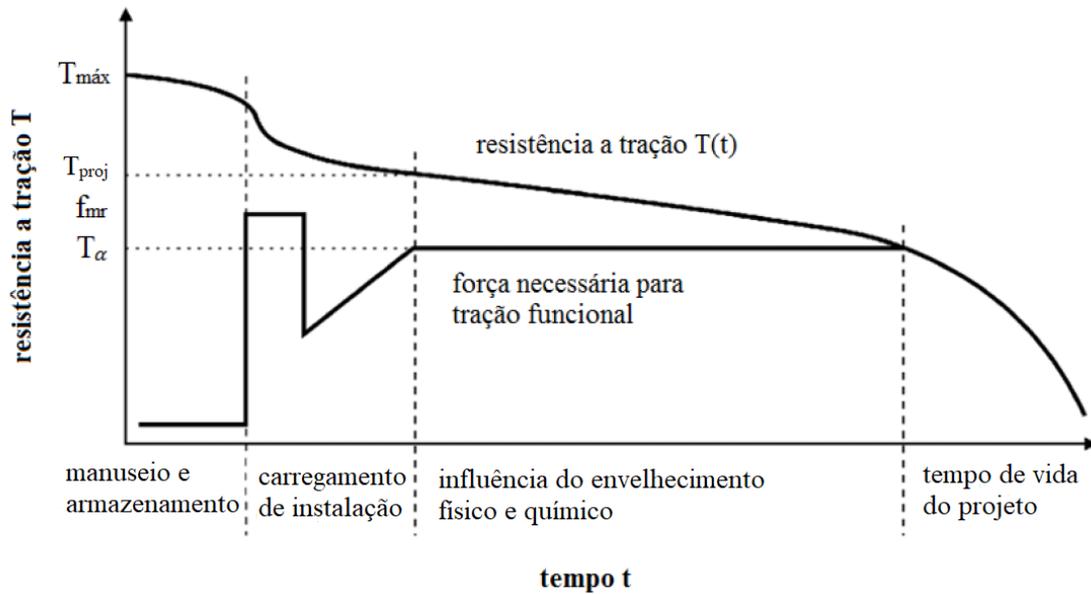
Figura 2.12 – Tempo de vida versus resistência à tração – modificado pelo autor (HUFENUS *et al.* 2005).

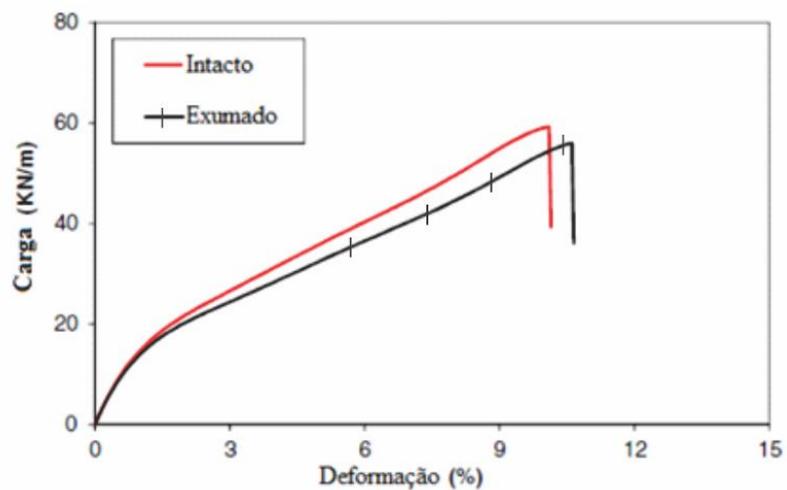
Figura 2.13 – Comparação entre as curvas de tensões de geogrelhas intactas e exumadas – modificado pelo autor (VIEIRA e PEREIRA, 2015a).

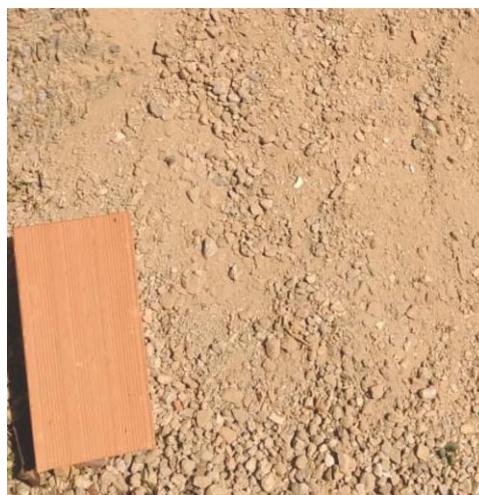
Figura 3.1 – Detalhe do BGS fino obtido na usina de beneficiamento (bloco cerâmico com dimensões de 140 x 240 mm). (Próprio autor).

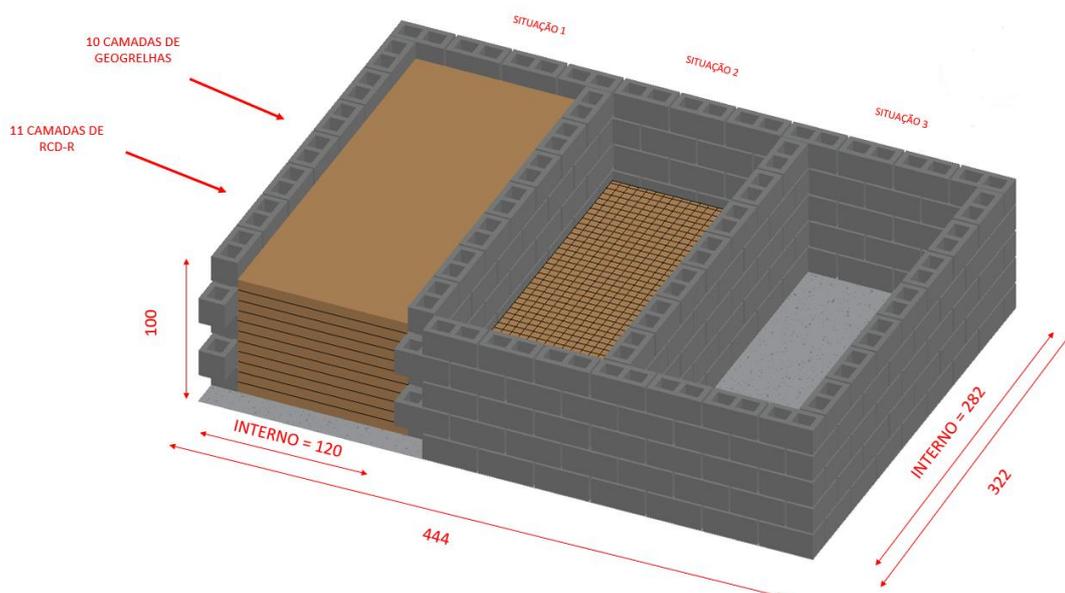
Figura 3.2 – Desenho esquemático dos tanques experimentais. (Próprio autor).

Para cada tanque foi associado um cenário diferente de umidade, sendo eles: i) completamente inundado; ii) aberto ao ambiente externo, seguindo o regime de chuva da região; e iii) completamente seco. Foram instalados tubos de coleta do extrato lixiviado do RCD-R em diferentes alturas em relação ao piso (270 mm, 540 mm e 810 mm). Cada tanque, além de preenchido com RCD-R, contemplou a instalação de 10 (dez) camadas de geogrelhas, com o cuidado das geogrelhas não terem contato com as paredes dos tanques e com o ambiente externo durante o experimento. Cada camada de RCD-R variou de 70 a 90 mm de espessura. A Figura 3.3 ilustra algumas das fases da construção do experimento de campo. Os tanques, completamente inundados e secos, ficaram tampados e com certa ventilação durante o período de ensaio, para que se evitasse água provenientes de chuvas e amenizasse o aumento da temperatura nos períodos mais quentes do ano (Figura 3.4).

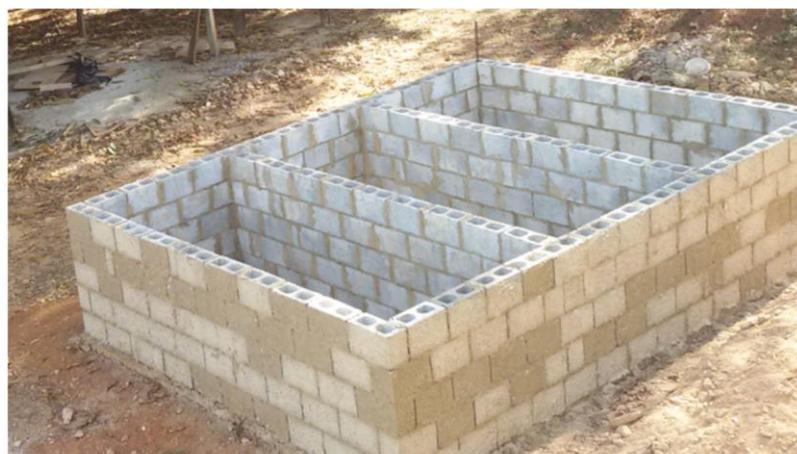
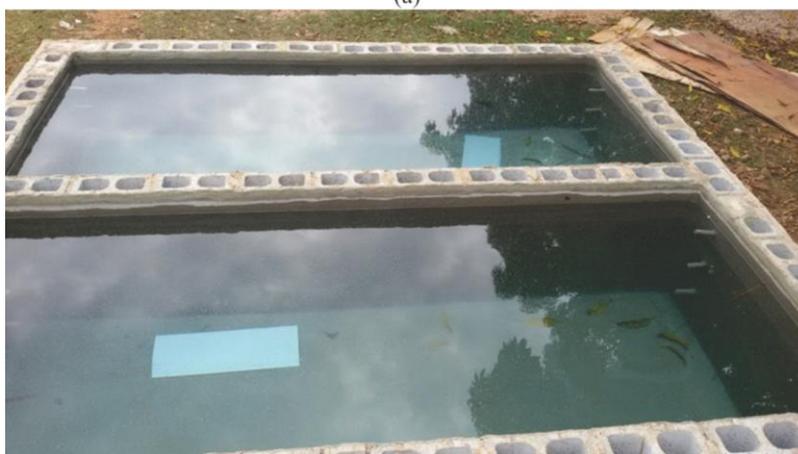
Figura 3.3 – Construção do experimento de campo: (a) blocos de concreto assentados com chapisco externo realizado; e (b) realização do teste de estanqueidade. (Próprio autor).

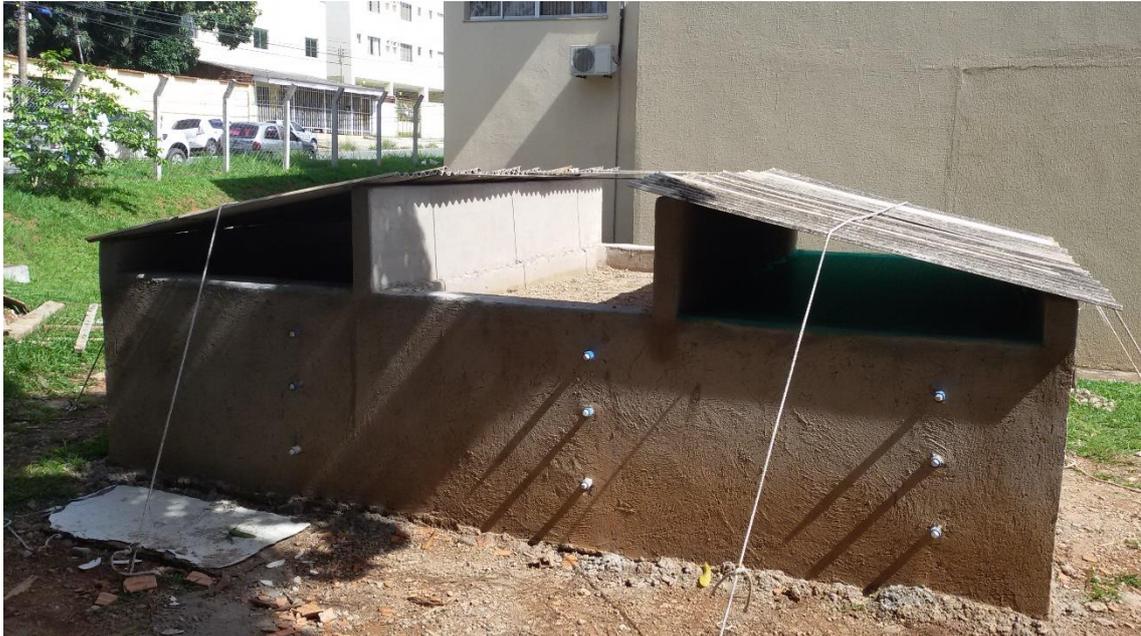
Figura 3.4 – Visão da cobertura dos tanques experimentais. (Próprio autor).

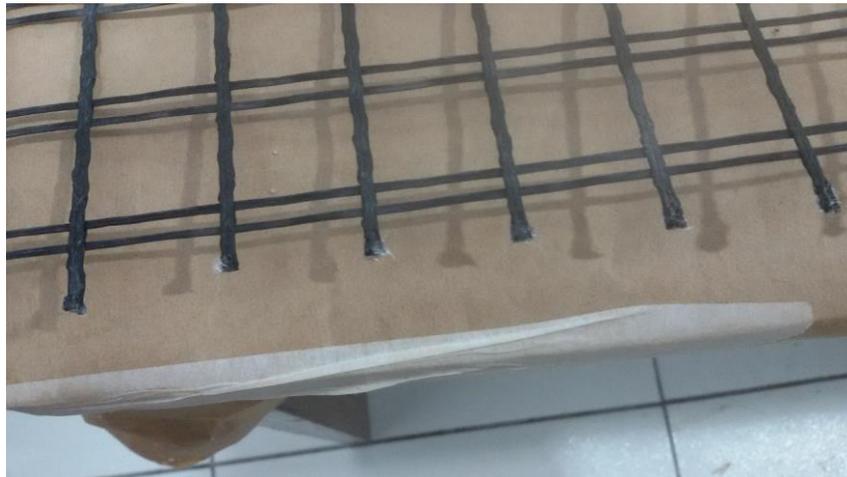
Figura 3.5 – Detalhe da selagem das geogrelhas. (Próprio autor).

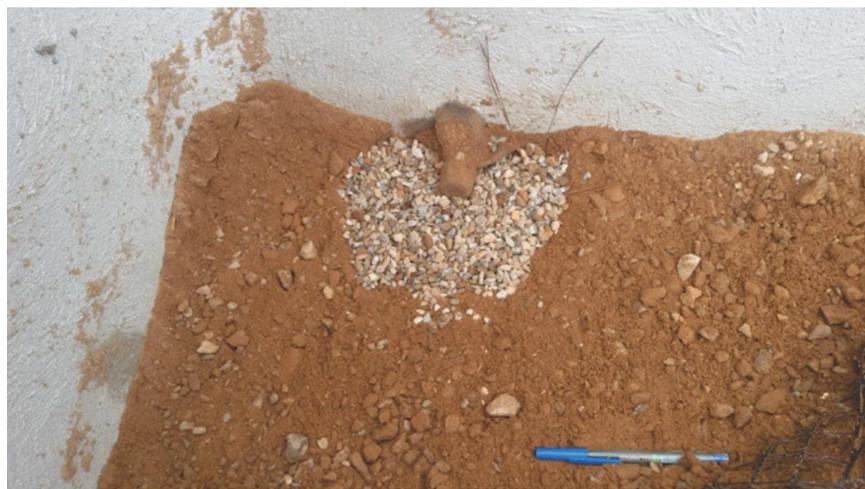
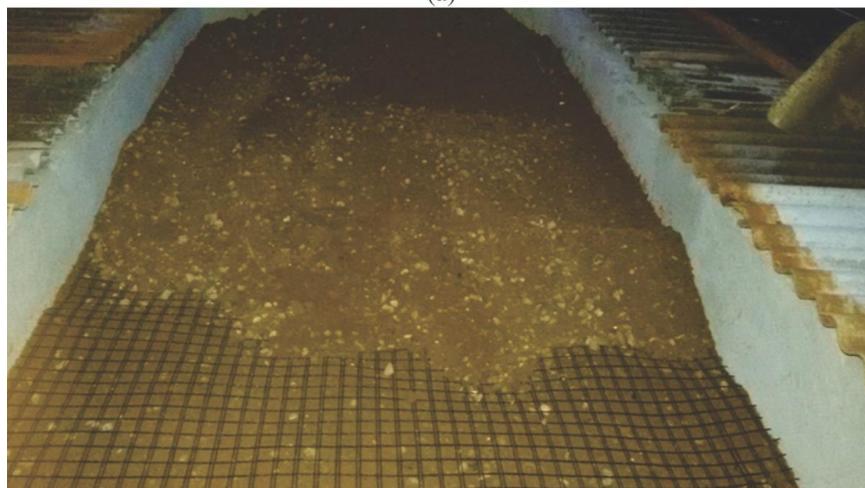
Figura 3.6 – Preenchimento dos tanques experimentais: – (a) detalhe da instalação de filtro (brita 0 e geotêxtil não tecido) próximo ao tubo de coleta; e (b) instalação de amostra de geogrelha e camada de RCD-R no tanque chuva. (Próprio autor).

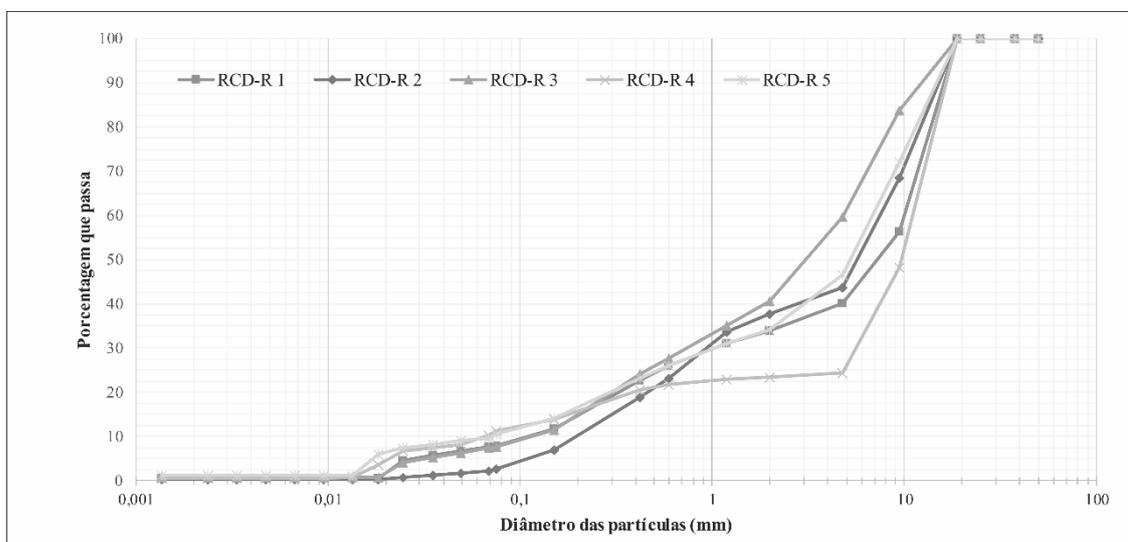
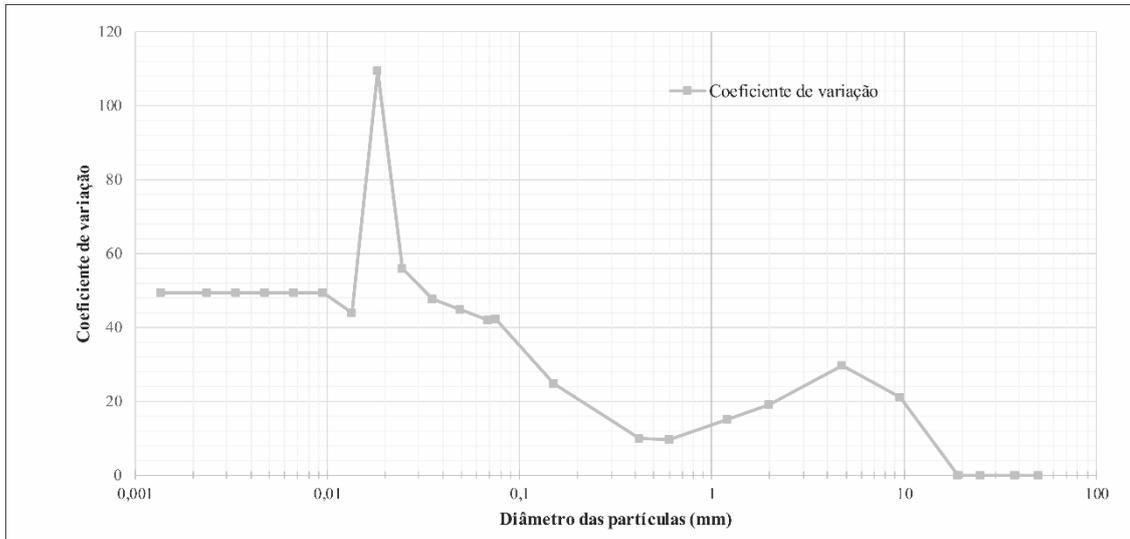
Figura 4.1 – Resultados de ensaios de granulometria: (a) curvas granulométricas das amostras de RCD-R, e (b) coeficientes de variação para os diâmetros das partículas do RCD-R. (Próprio autor).

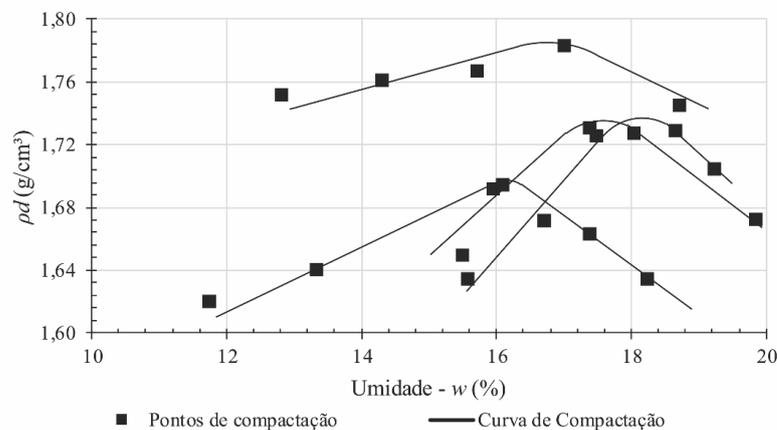
Figura 4.2 – Curva de compactação das amostras dos RCD-R de controle. (Próprio autor).

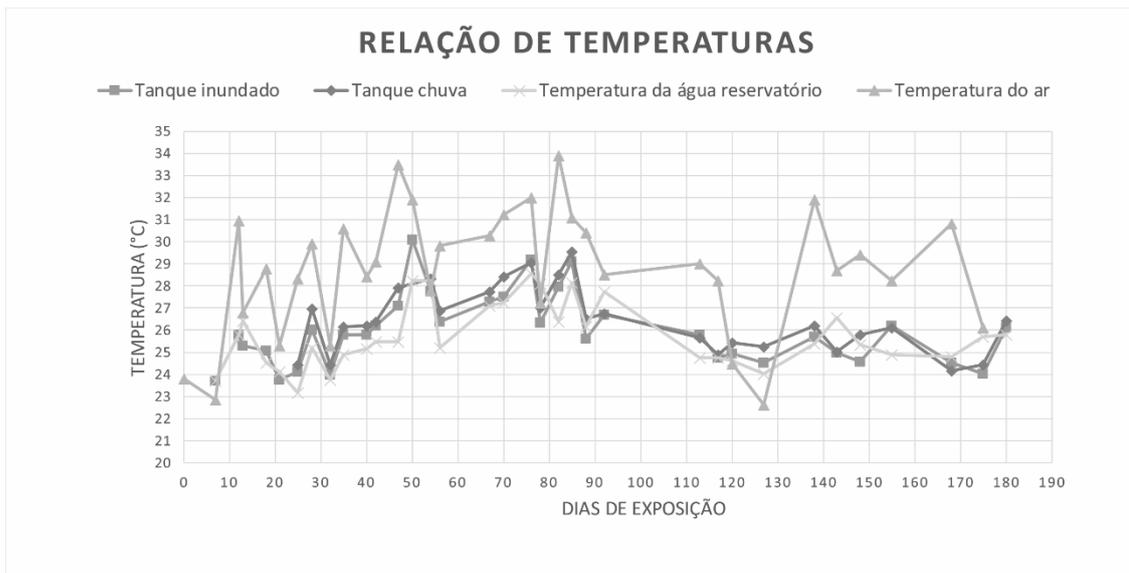
Figura 4.7 – Resultados dos valores de temperaturas nos tanques experimentais e do ar. (Próprio autor).

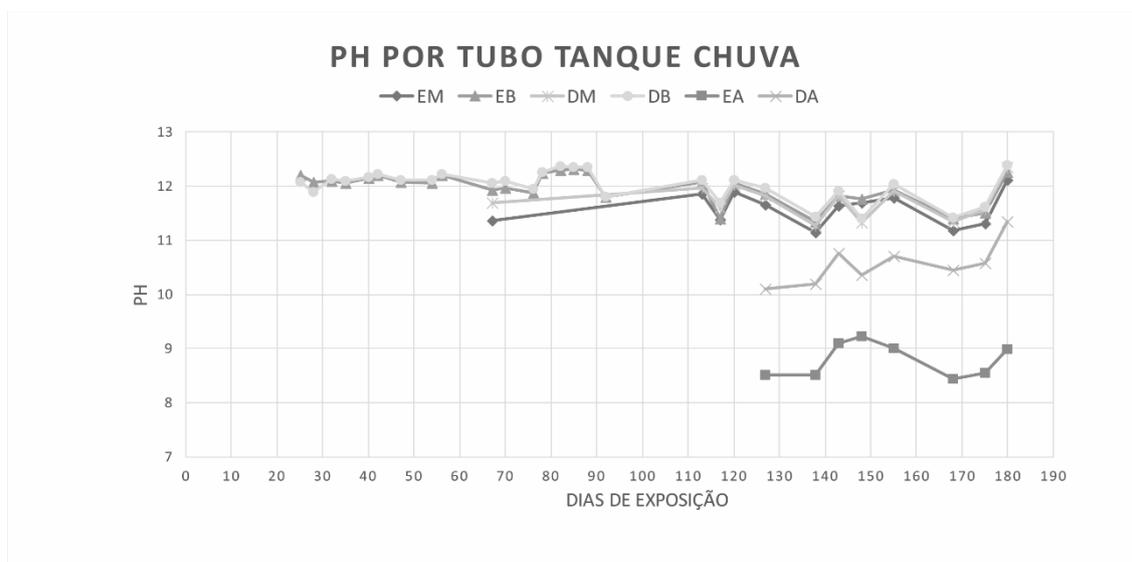
O monitoramento do pH no tanque chuva revelou que os tubos de coleta mais altos (810 mm acima do fundo do tanque) somente permitiu a coleta de água a partir do 127º dia. Os tubos de coleta mais altos (EA e DA) mostraram-se valores de pH inferiores aos observados nos tubos mais baixos (270 mm acima do fundo do tanque) e da altura média (540 mm acima do fundo do tanque). Em relação às alturas dos tubos, foram observados os seguintes valores médios: 9,68, para os tubos mais altos; 11,65, para os tubos médios; e 11,99, para os tubos mais baixos. A Figura 4.9 apresenta os valores de pH obtidos no monitoramento do tanque chuva.

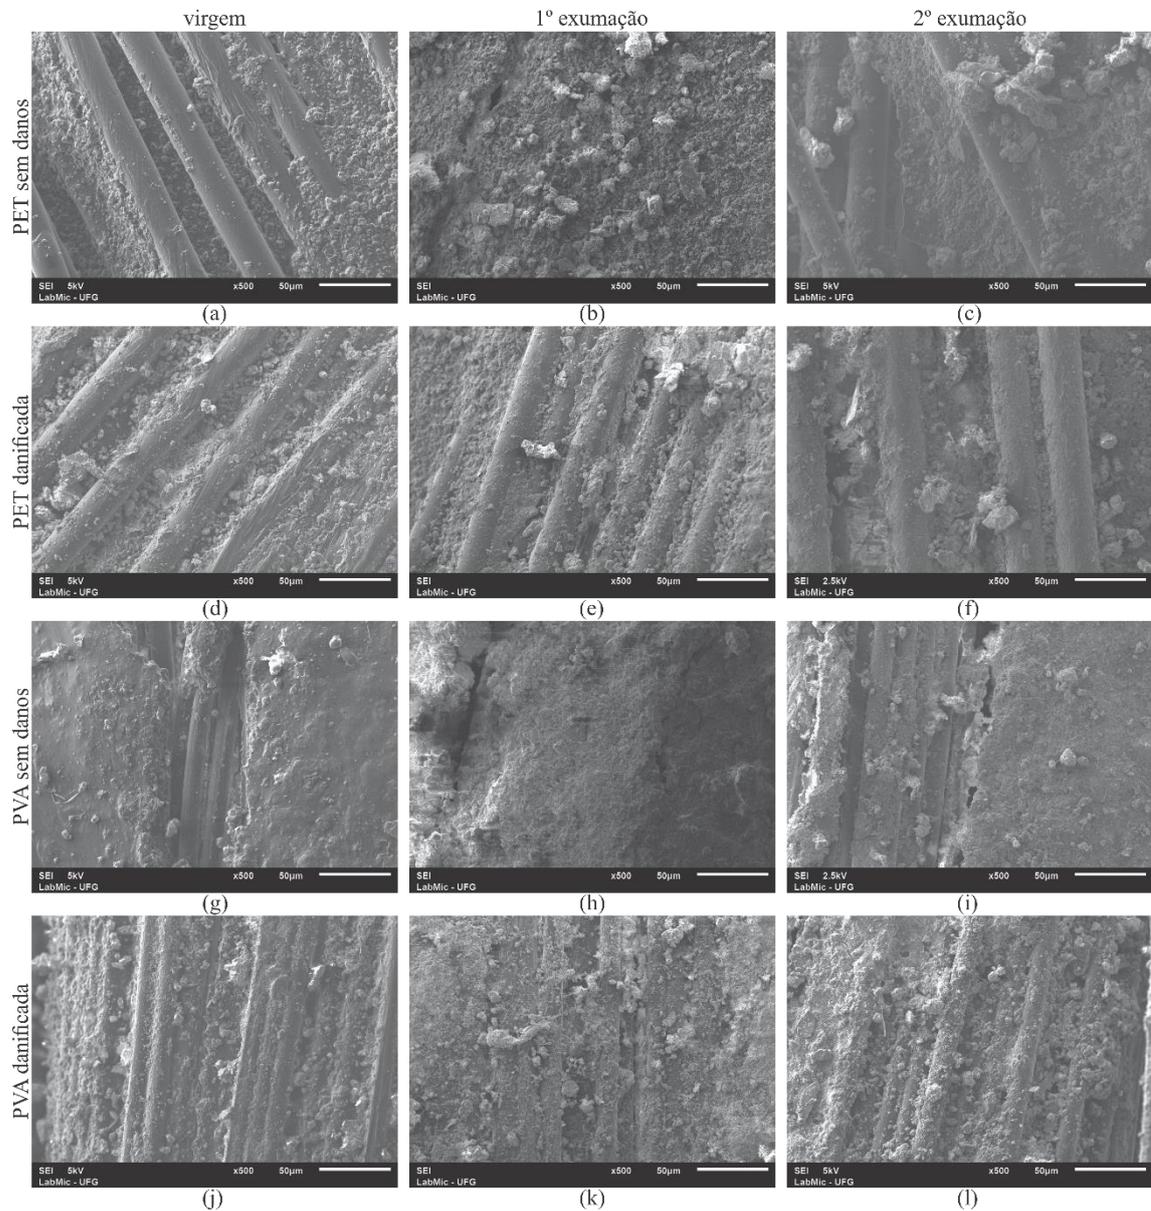
Figura 4.11 – Imagens de MEV com aumento de 500 vezes do tanque chuva. Legenda: (a) virgem sem danos PET; (b) 1º exumação sem danos PET; (c) 2º exumação sem danos PET; (d) virgem danificada PET; (e) 1º exumação danificada PET; (f) 2º exumação danificada PET; (g) virgem sem danos PVA; (h) 1º exumação sem danos PVA; (i) 2º exumação sem danos PVA; (j) virgem danificada PVA; (k) 1º exumação danificada PVA; (l) 2º exumação danificada PVA. (Próprio autor).

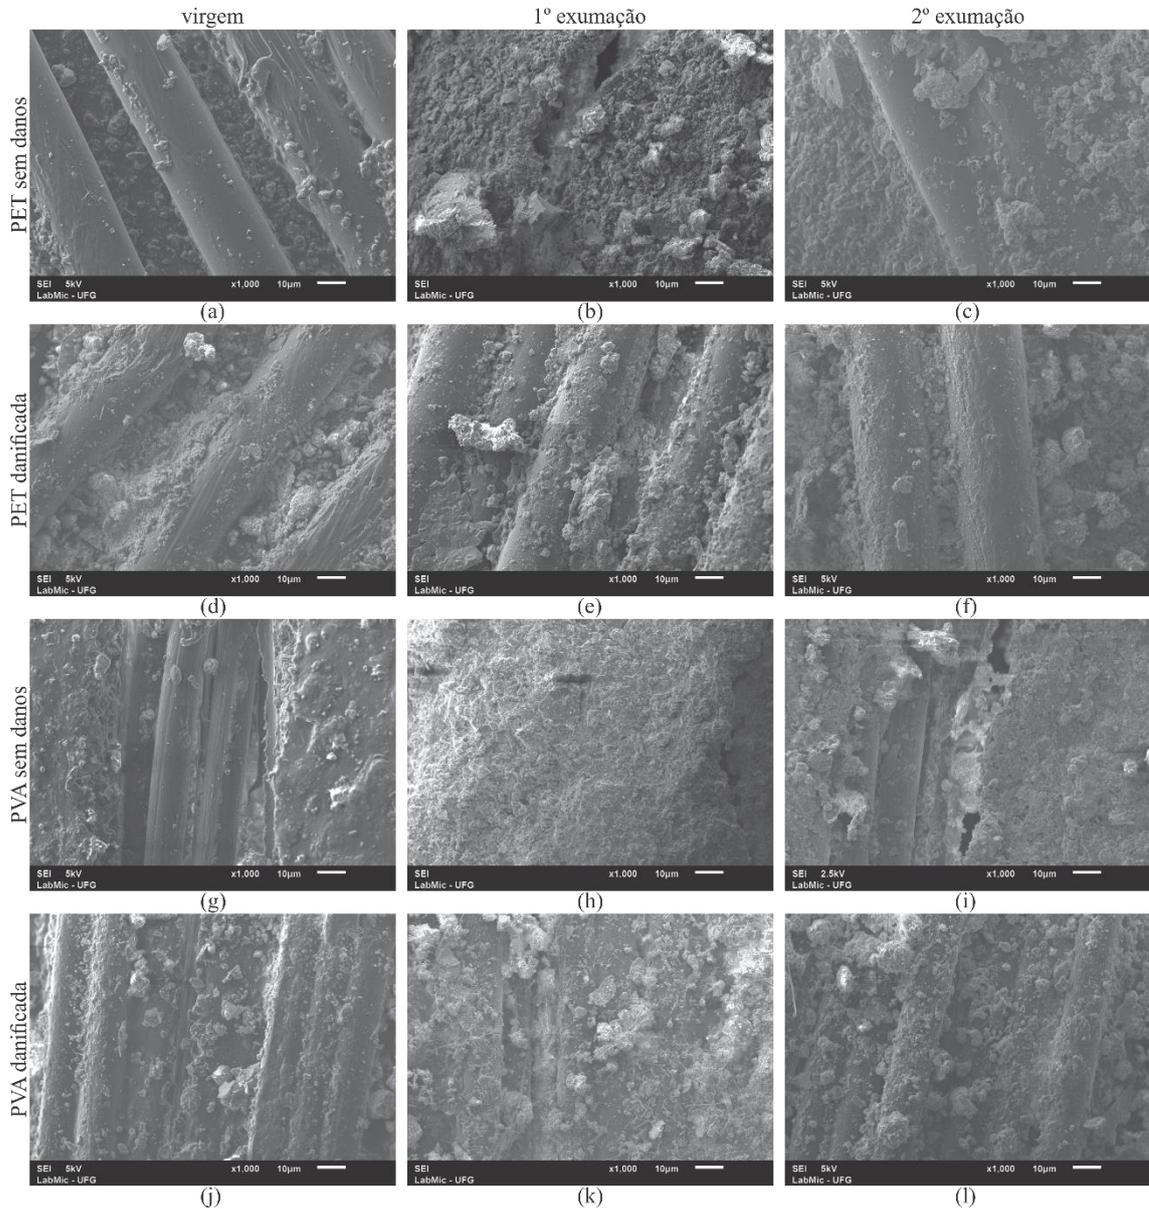
Figura 4.12 – Imagens de MEV com aumento de 1000 vezes do tanque chuva. Legenda: (a) virgem sem danos PET; (b) 1º exumação sem danos PET; (c) 2º exumação sem danos PET; (d) virgem danificada PET; (e) 1º exumação danificada PET; (f) 2º exumação danificada PET; (g) virgem sem danos PVA; (h) 1º exumação sem danos PVA; (i) 2º exumação sem danos PVA; (j) virgem danificada PVA; (k) 1º exumação danificada PVA; (l) 2º exumação danificada PVA. (Próprio autor).

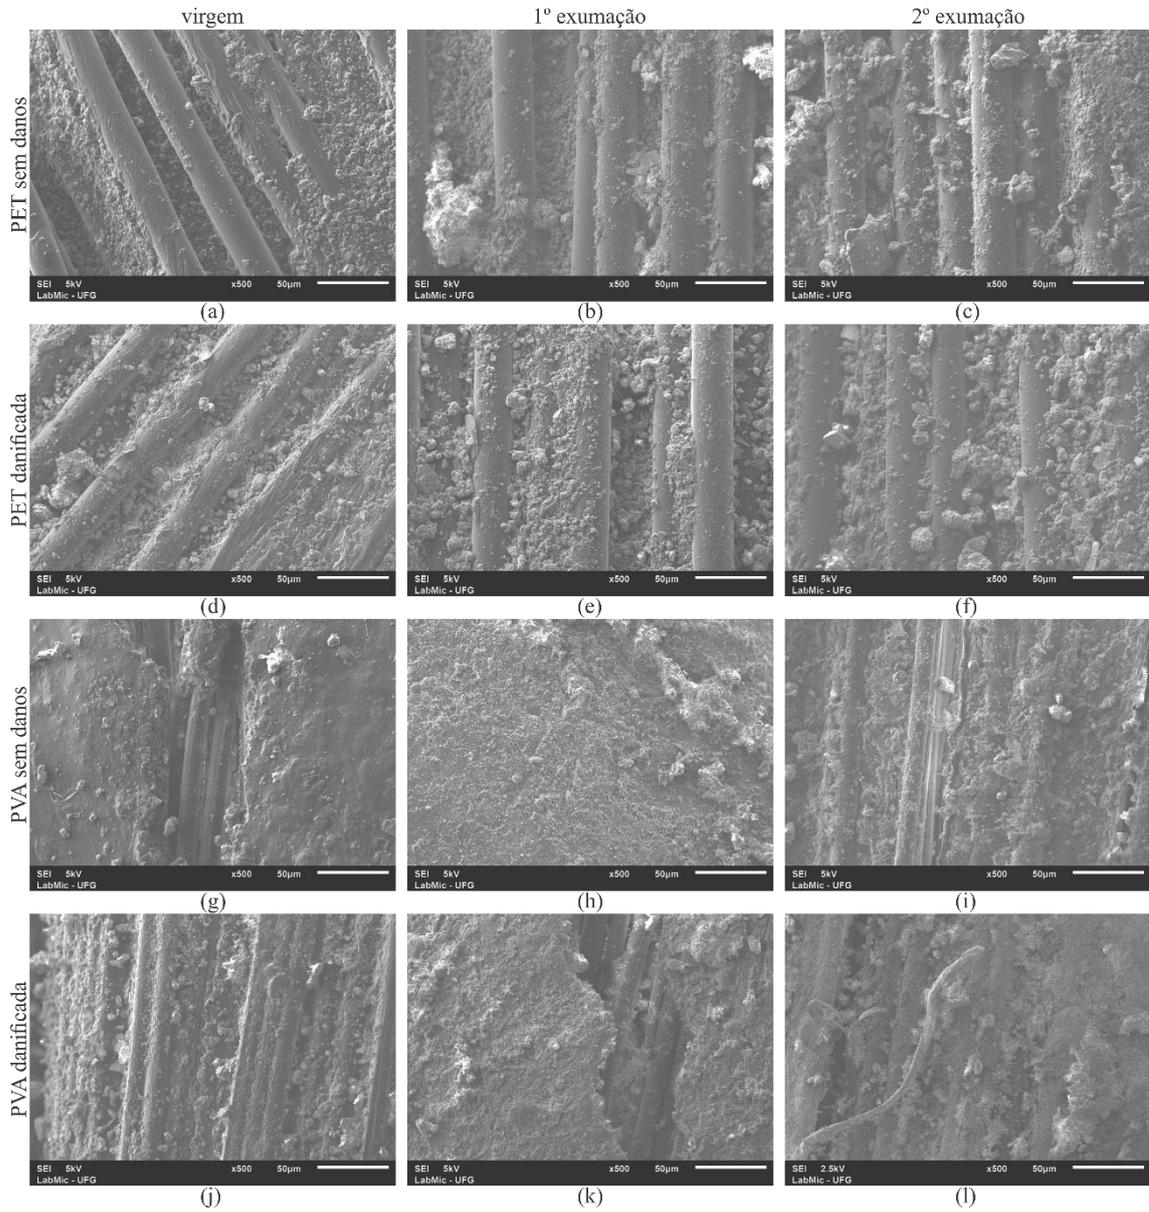
Figura 4.14 – Imagens de MEV com aumento de 500 vezes do tanque chuva. Legenda: (a) virgem sem danos PET; (b) 1º exumação sem danos PET; (c) 2º exumação sem danos PET; (d) virgem danificada PET; (e) 1º exumação danificada PET; (f) 2º exumação danificada PET; (g) virgem sem danos PVA; (h) 1º exumação sem danos PVA; (i) 2º exumação sem danos PVA; (j) virgem danificada PVA; (k) 1º exumação danificada PVA; (l) 2º exumação danificada PVA.

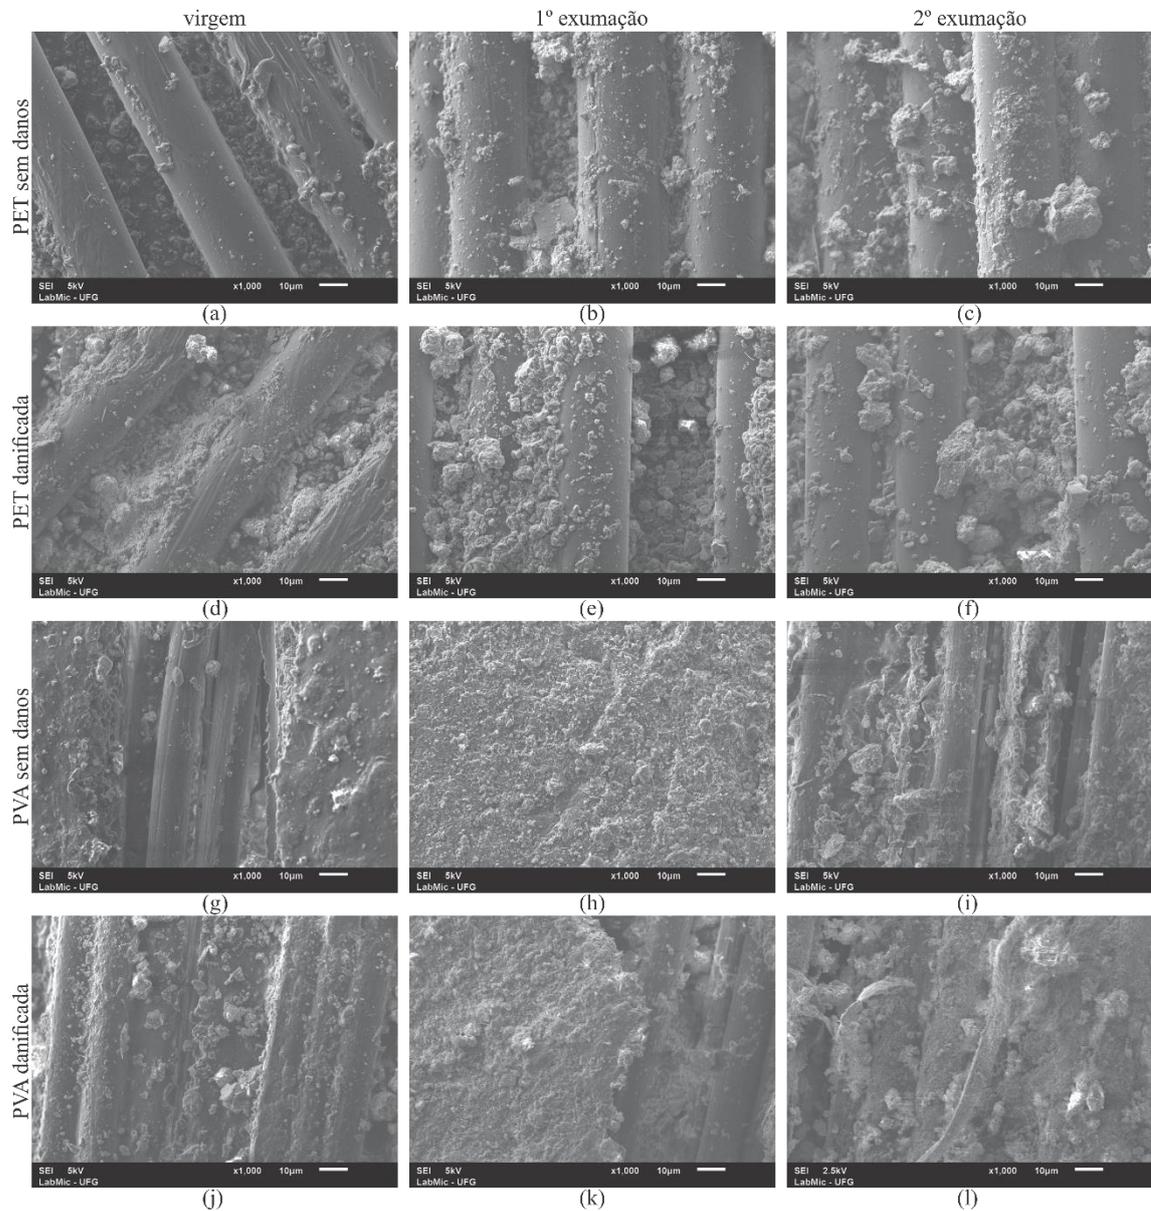
Figura 4.15 – Imagens de MEV com aumento de 1000 vezes do tanque chuva. Legenda: (a) virgem sem danos PET; (b) 1º exumação sem danos PET; (c) 2º exumação sem danos PET; (d) virgem danificada PET; (e) 1º exumação danificada PET; (f) 2º exumação danificada PET; (g) virgem sem danos PVA; (h) 1º exumação sem danos PVA; (i) 2º exumação sem danos PVA; (j) virgem danificada PVA; (k) 1º exumação danificada PVA; (l) 2º exumação danificada PVA.
