**REDUÇÃO DA RESISTÊNCIA DE  
GEOGRELHAS DEVIDO A DANOS  
QUÍMICOS CAUSADOS POR RESÍDUOS DE  
CONSTRUÇÃO E DEMOLIÇÃO  
REICLADOS**

**GABRIEL RIBEIRO SILVESTRE**

Dissertação apresentada ao Programa de Pós-Graduação em Geotecnia, Estruturas e Construção Civil da Universidade Federal de Goiás para defesa e obtenção do título de mestre em Engenharia Civil.

Área de Concentração: Geotecnia

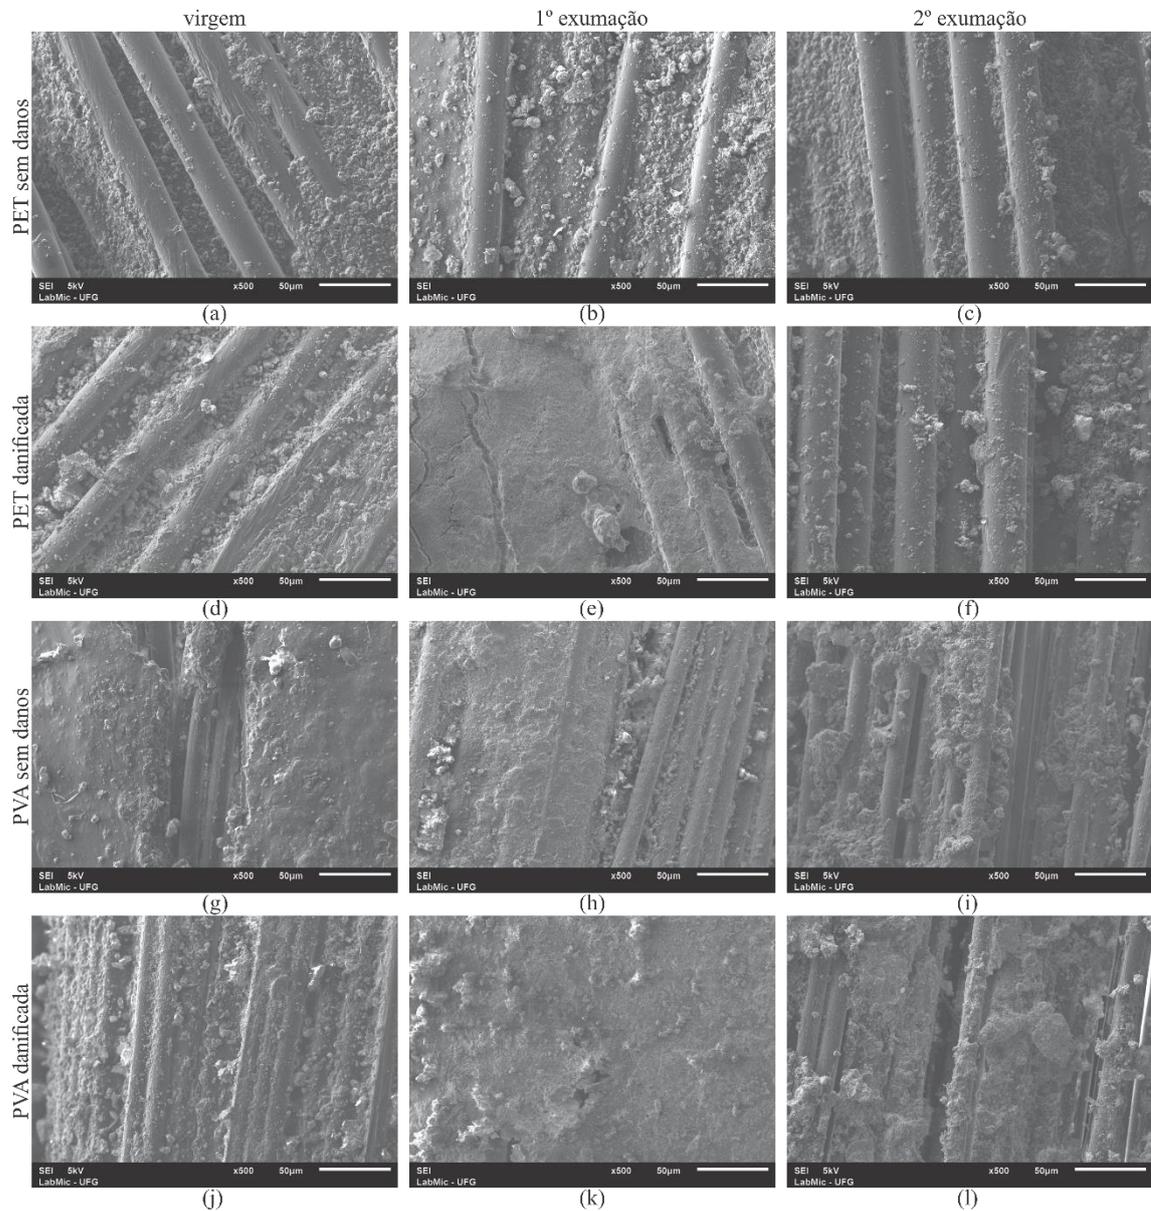
Figura 4.17 – Imagens de MEV com aumento de 500 vezes do tanque chuva. Legenda: (a) virgem sem danos PET; (b) 1º exumação sem danos PET; (c) 2º exumação sem danos PET; (d) virgem danificada PET; (e) 1º exumação danificada PET; (f) 2º exumação danificada PET; (g) virgem sem danos PVA; (h) 1º exumação sem danos PVA; (i) 2º exumação sem danos PVA; (j) virgem danificada PVA; (k) 1º exumação danificada PVA; (l) 2º exumação danificada PVA. (Próprio autor).

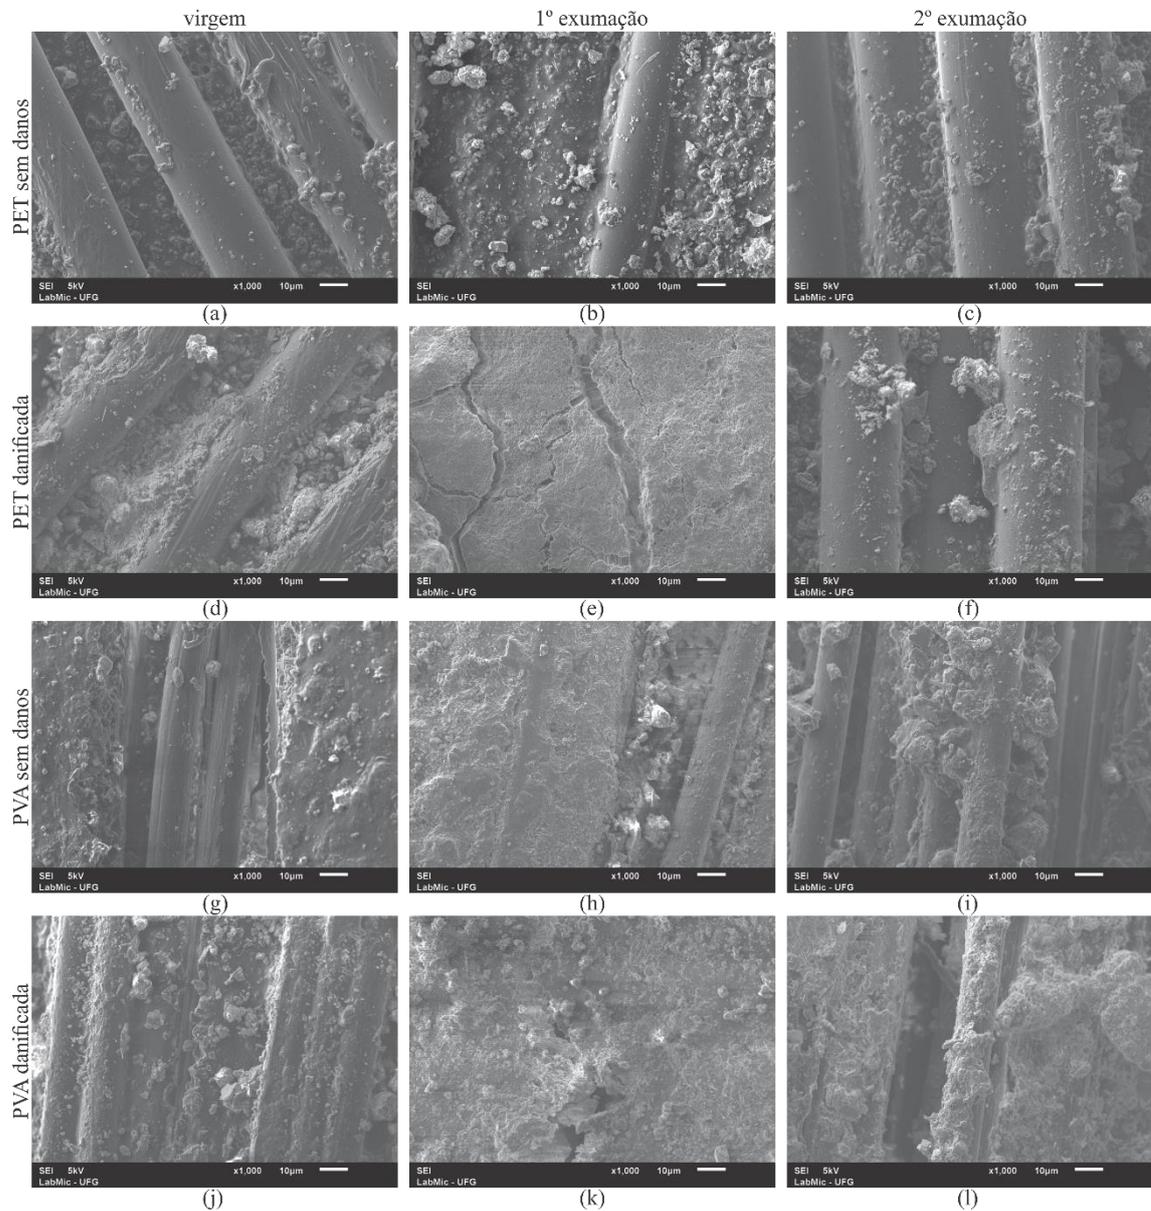
Figura 4.18 – Imagens de MEV com aumento de 1000 vezes do tanque chuva. Legenda: (a) virgem sem danos PET; (b) 1º exumação sem danos PET; (c) 2º exumação sem danos PET; (d) virgem danificada PET; (e) 1º exumação danificada PET; (f) 2º exumação danificada PET; (g) virgem sem danos PVA; (h) 1º exumação sem danos PVA; (i) 2º exumação sem danos PVA; (j) virgem danificada PVA; (k) 1º exumação danificada PVA; (l) 2º exumação danificada PVA. (Próprio autor).

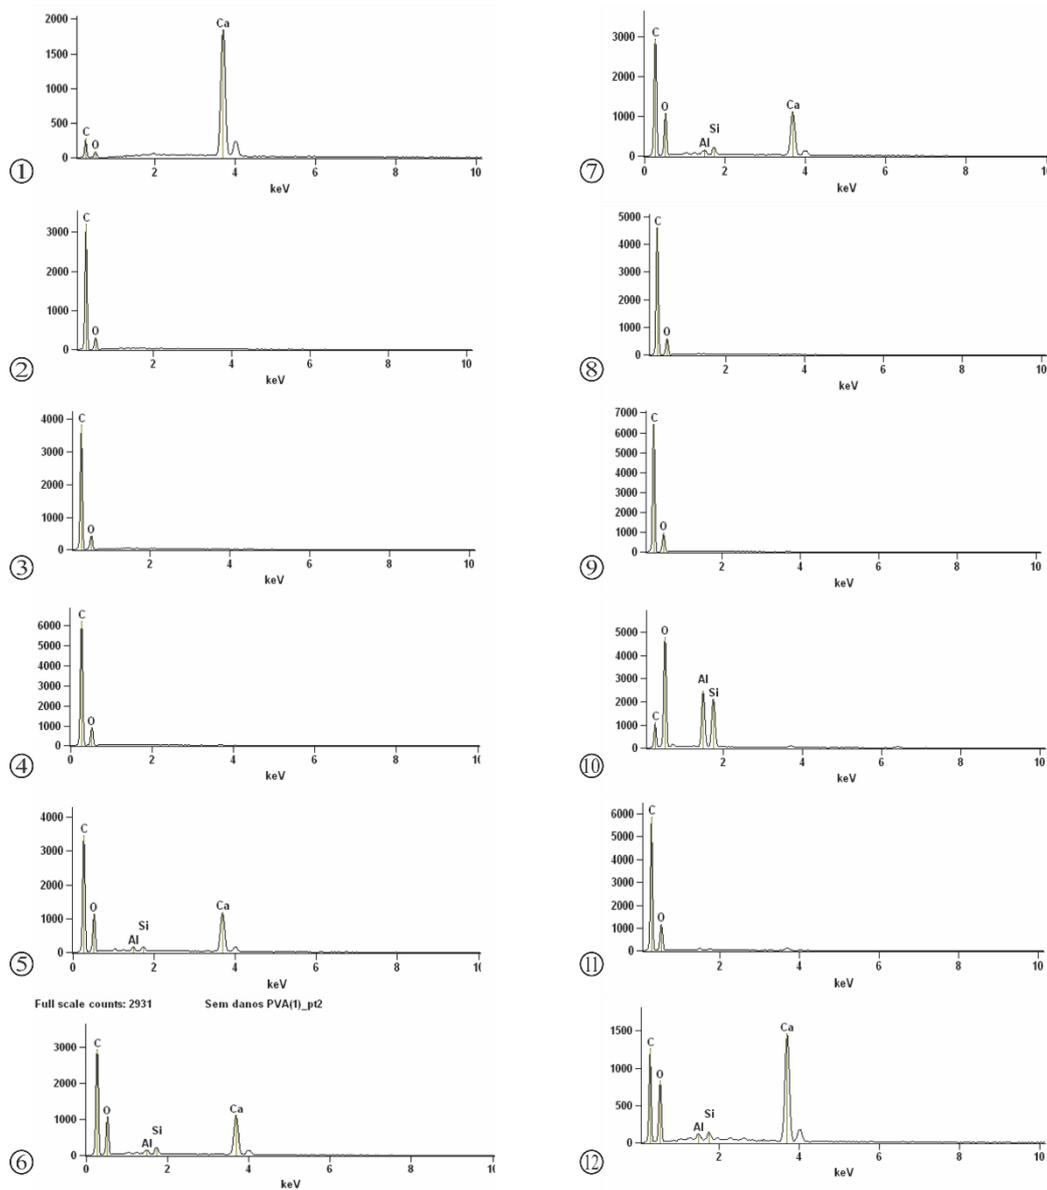
Figura 4.20 – Gráficos das análises de EDX das amostras virgens contendo respectivos pontos analisados. (Próprio autor).

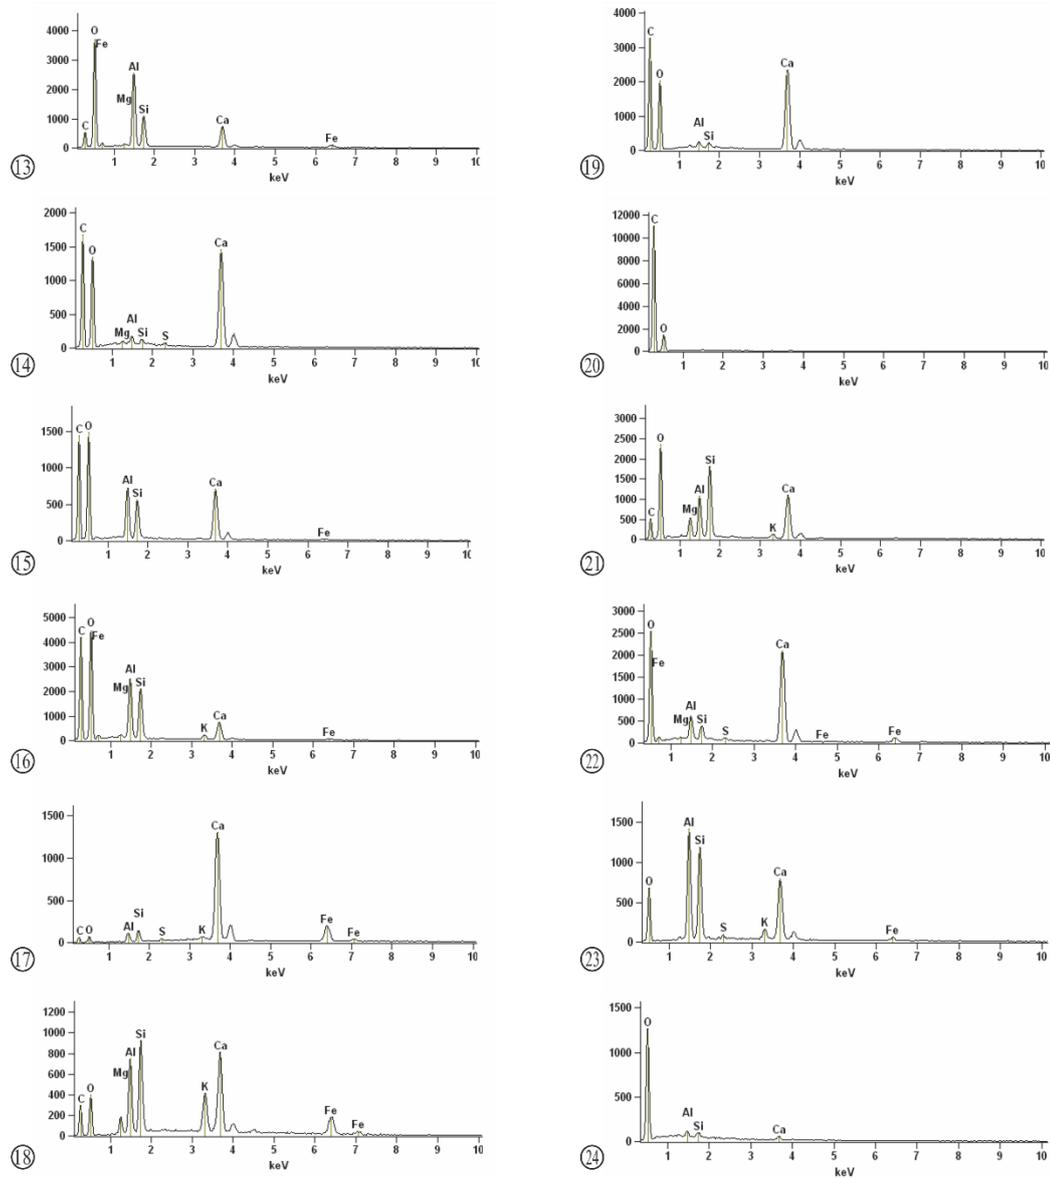
Figura 4.22 – Gráficos das análises de EDX das amostras tanque chuva da 1ª exumação contendo respectivos pontos analisados. (Próprio autor).

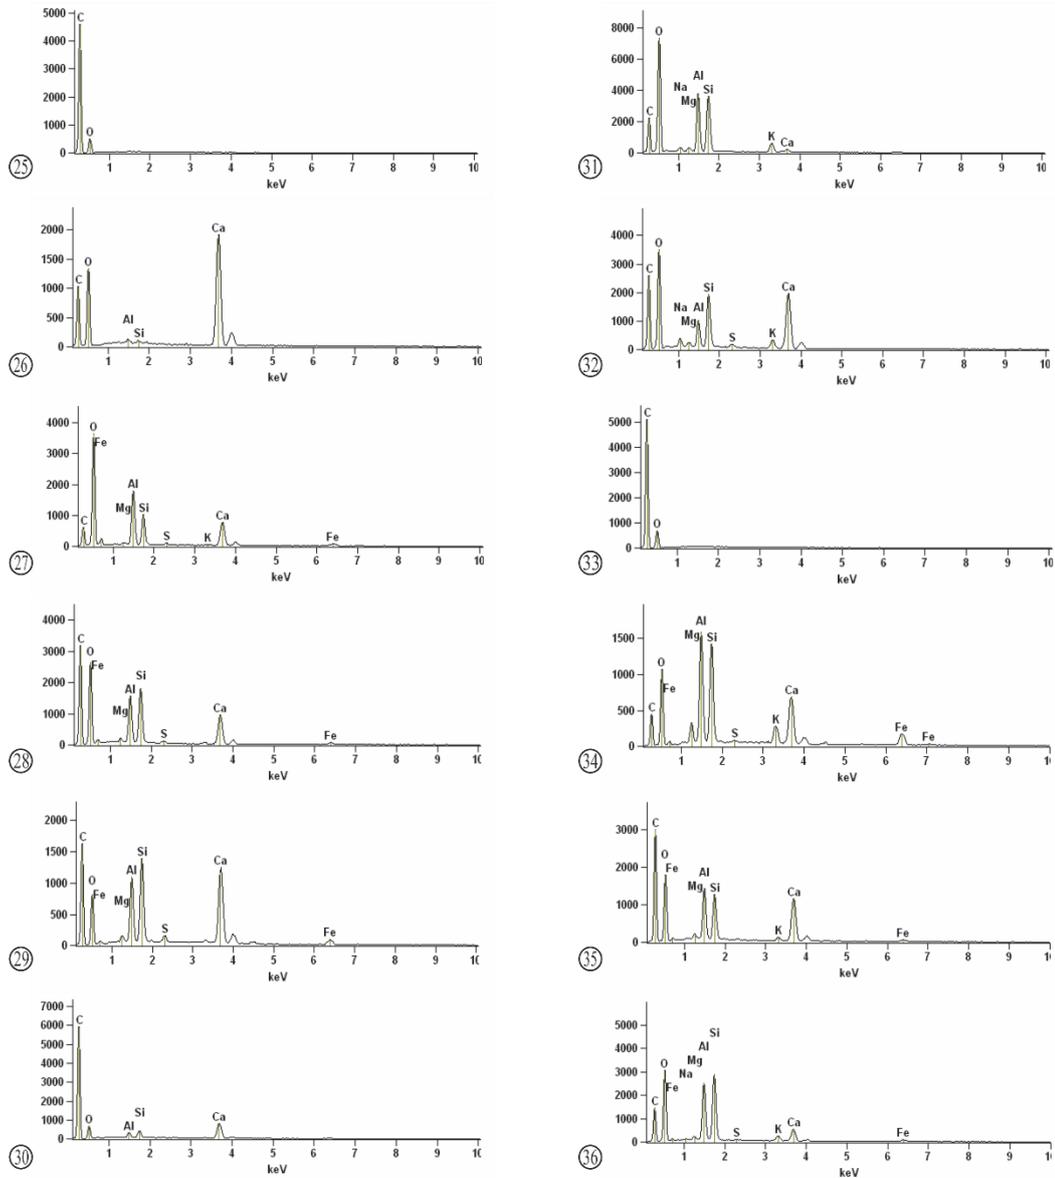
Figura 4.24 – Gráficos das análises de EDX das amostras tanque inundado da 1ª exumação contendo respectivos pontos analisados. (Próprio autor).

A análise dos resultados no tanque inundado evidenciaram os mesmos elementos químicos encontrados no tanque chuva, havendo apenas diferença nos picos. O ponto 31 apresentou um elemento com uma morfologia atípica do visualizado em outras imagens, porém não foi possível realizar sua precisa identificação com o EDX, este elemento mostrou picos em cálcio (Ca), alumínio (Al) e silício (Si). A Figura 4.23 ilustra a morfologia e os pontos analisados e a Figura 4.24 ilustra os espectros dos respectivos pontos analisados.

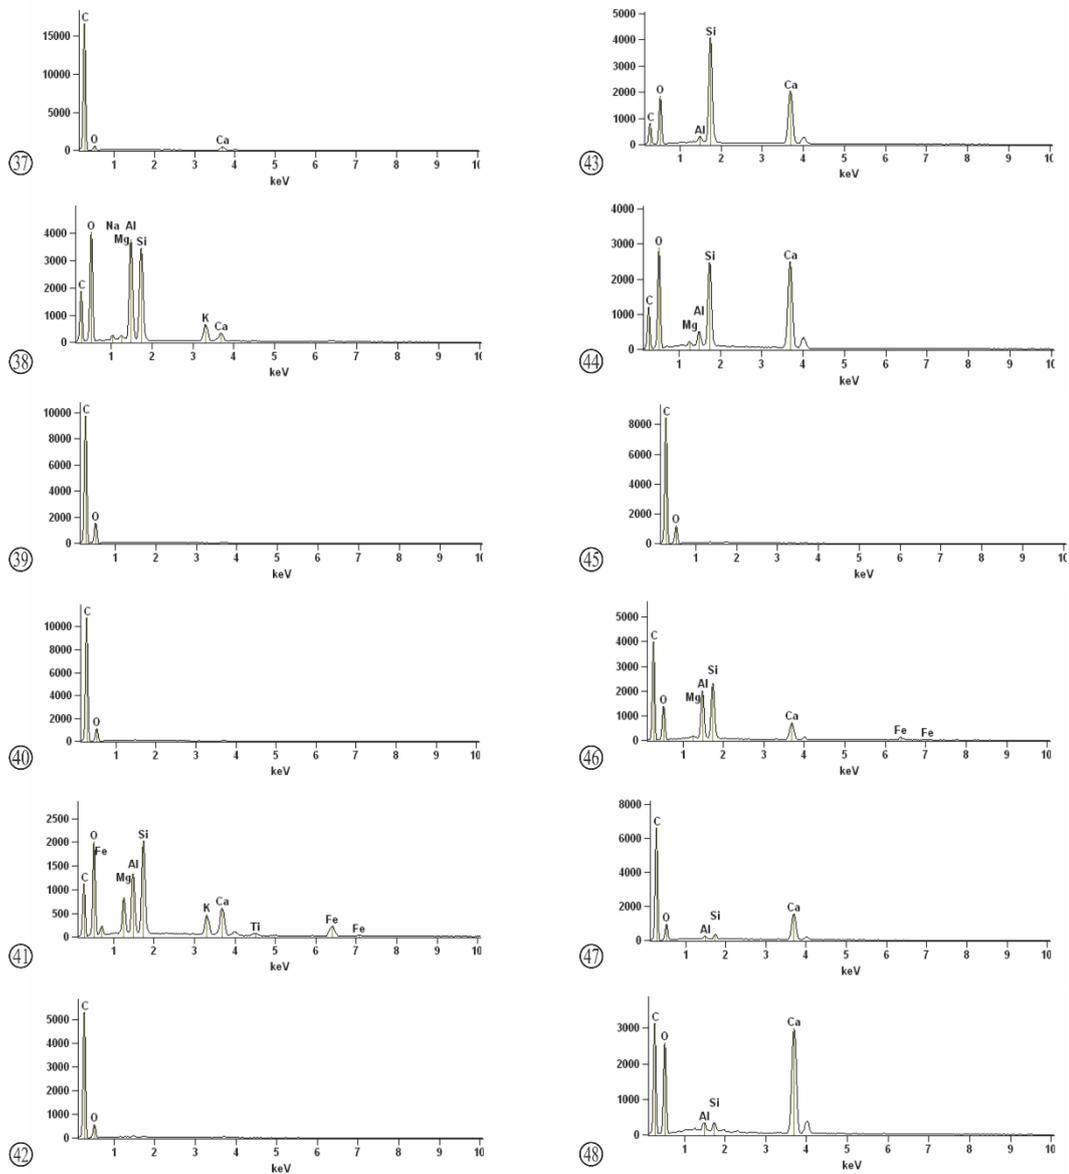
Figura 4.26 – Gráficos das análises de EDX das amostras tanque seco da 1ª exumação contendo respectivos pontos analisados. (Próprio autor).

Observou-se que os resultados no tanque seco mostraram os mesmos resultados já analisados nas amostras virgens e nos tanques chuva e inundado. No entanto, o ponto 41 revelou o aparecimento de titânio, no entanto, o baixo pico pode indicar imprecisão da máquina. A Figura 4.25 ilustra a morfologia e os pontos analisados e a Figura 4.26 ilustra os espectros dos respectivos pontos analisados.

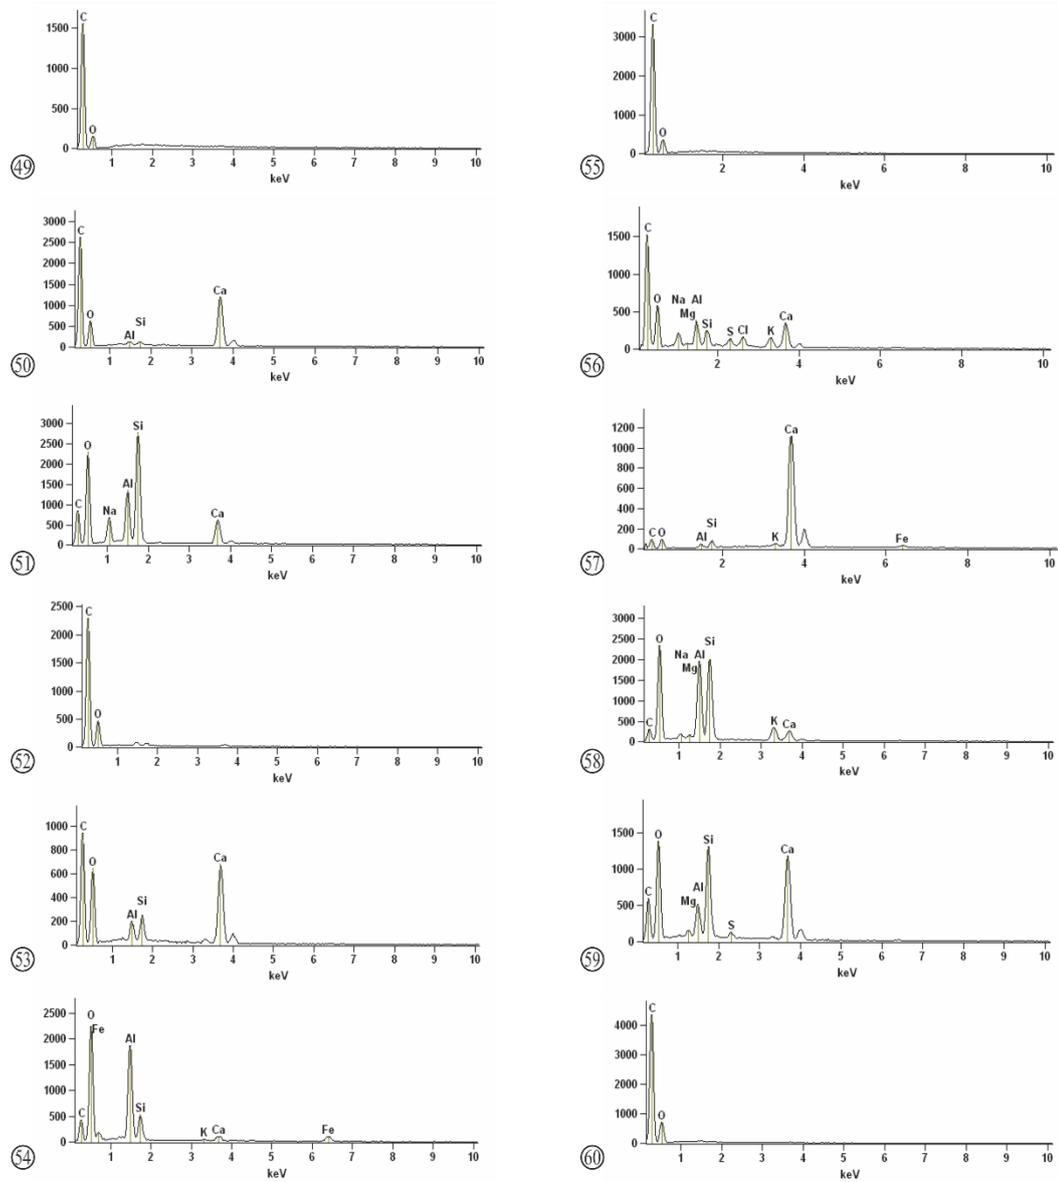
Figura 4.28 – Gráficos das análises de EDX das amostras tanque chuva da 2ª exumação contendo respectivos pontos analisados. (Próprio autor).

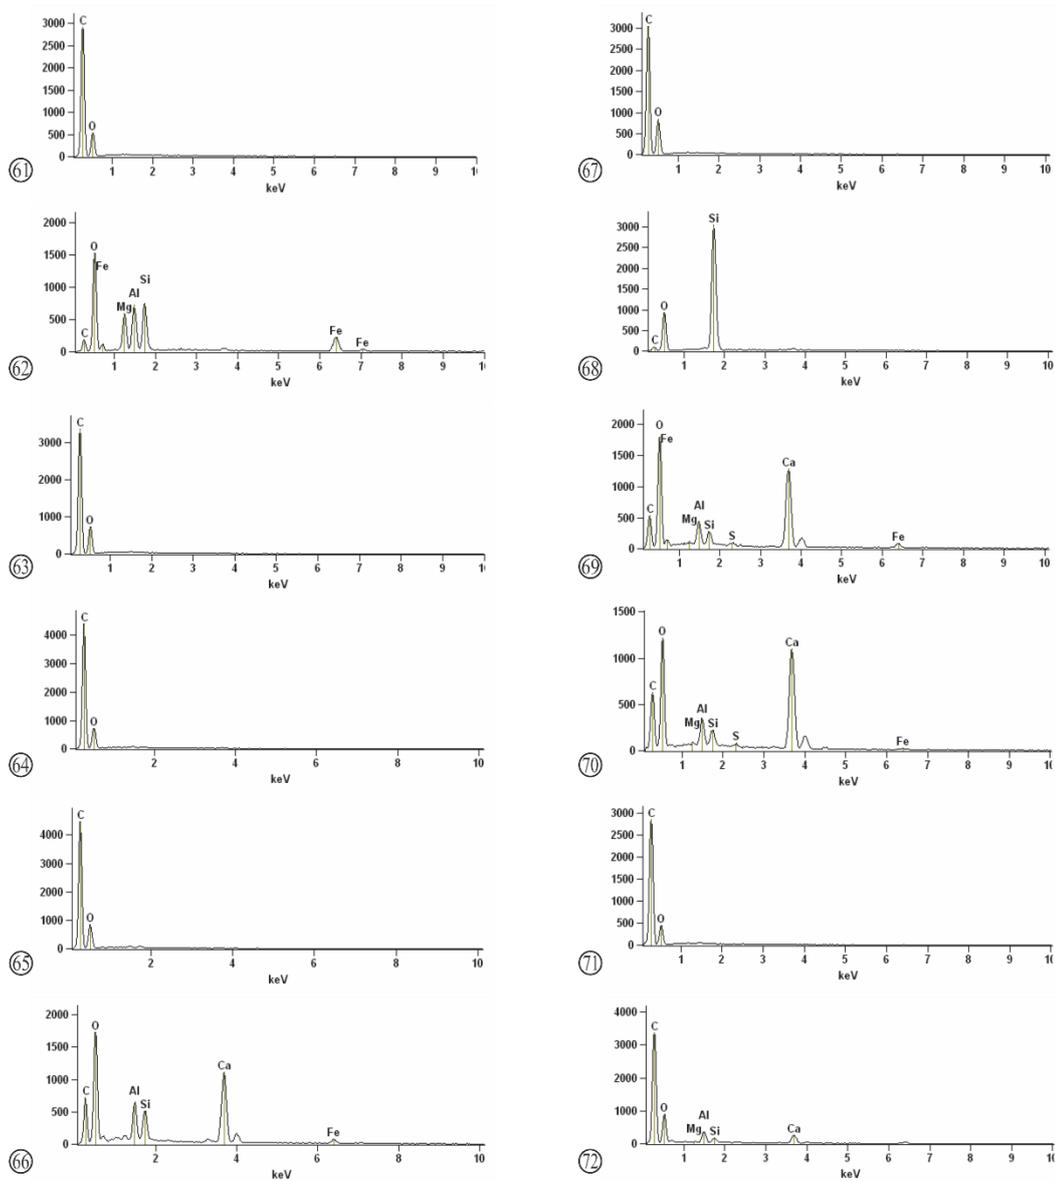
Figura 4.30 – Gráficos das análises de EDX das amostras tanque inundado da 2º exumação contendo respectivos pontos analisados. (Próprio autor).

Não foi possível perceber elementos e morfologias diferentes dos cenários já analisados nas amostras do tanque inundado (pontos 61 a 72) e seco (pontos 73 a 84) da 2ª exumação. A Figura 4.29 ilustra a morfologia e os pontos analisados e a Figura 4.30 ilustra os espectros dos respectivos pontos analisados.

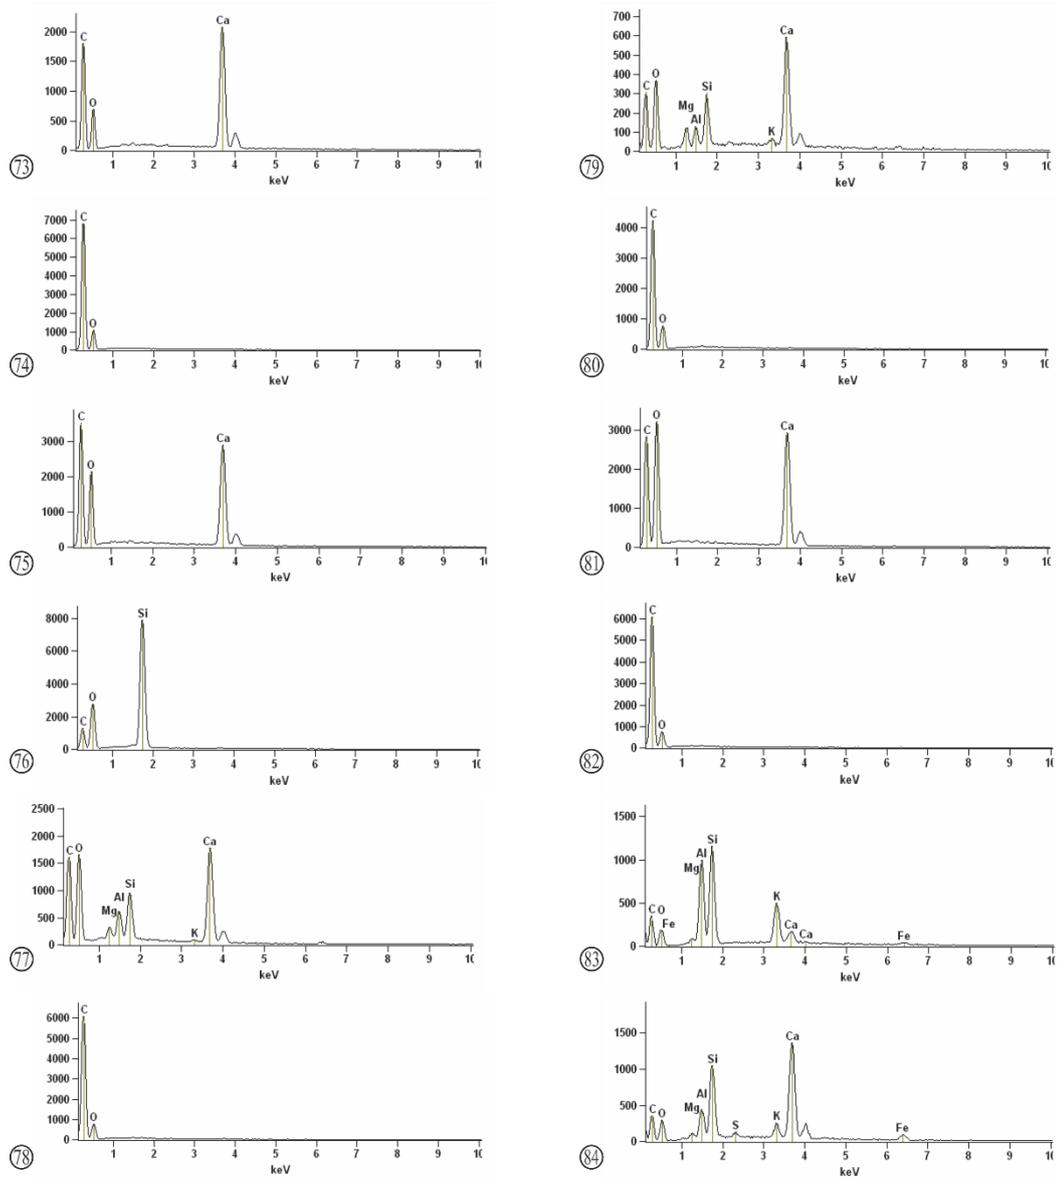
Figura 4.32 – Gráficos das análises de EDX das amostras tanque seco da 2ª exumação contendo respectivos pontos analisados. (Próprio autor).

Não foi possível observar nas amostras do tanque seco nenhum ponto nas análises de EDX com características diferentes daquelas analisadas anteriormente em outros tanques. Foi possível observar diversas agregações com características elementares já analisadas anteriormente. A Figura 4.31 ilustra a morfologia e os pontos analisados e a Figura 4.32 ilustra os espectros dos respectivos pontos analisados para o tanque seco.

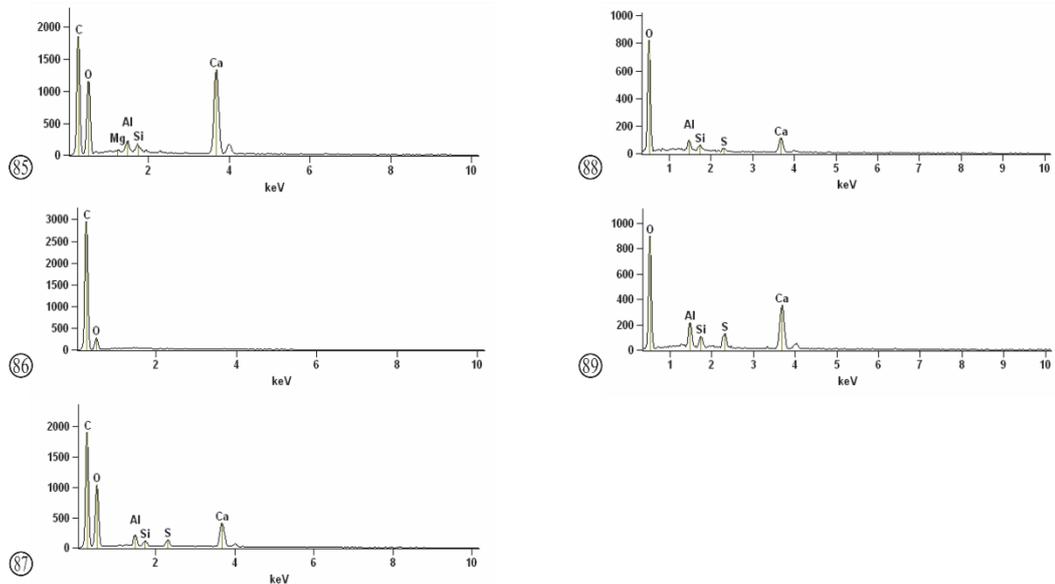
Figura 4.34 – Gráficos das análises de EDX das amostras que evidenciaram a existência de etringita contendo respectivos pontos analisados. (Próprio autor).
