**AVALIAÇÃO DE RODOVIAS GOIANAS
RESTAURADAS COM A TÉCNICA DE
RECICLAGEM A FRIO *IN SITU***

Dissertação apresentada ao Programa de Pós-Graduação em Geotecnia, Estruturas e Construção Civil da Universidade Federal de Goiás para obtenção do título de Mestre em Engenharia Civil.

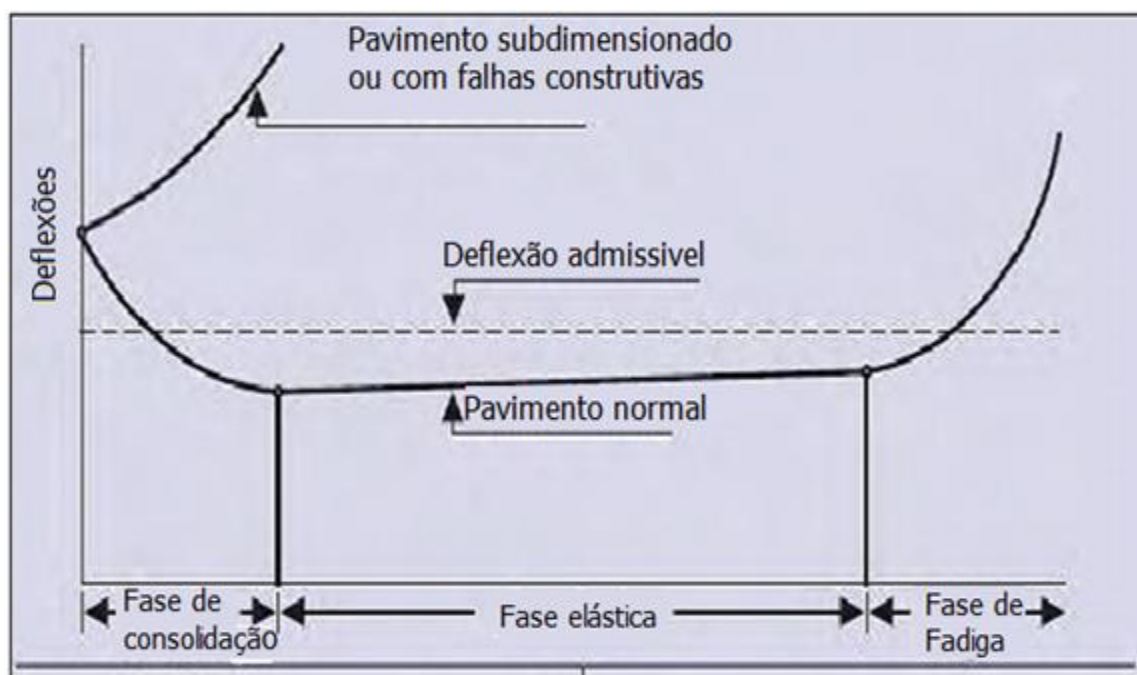
Figura 2.2 - - Fases da vida de um pavimento considerando o número N (DNIT, 2006)

Os pavimentos são projetados para alcançarem uma durabilidade determinada num espaço de tempo, denominada de ciclo de vida. O pavimento inicia numa condição ótima até alcançar uma condição ruim, sendo que o decréscimo da condição ou da serventia do pavimento num espaço de tempo é conhecido como deterioração. O entendimento dos mecanismos que regem o processo de deterioração de um pavimento é condição essencial para a identificação das causas que o levaram a sua condição atual, bem como para a escolha e programação da técnica mais adequada para sua restauração (DNIT 2006).

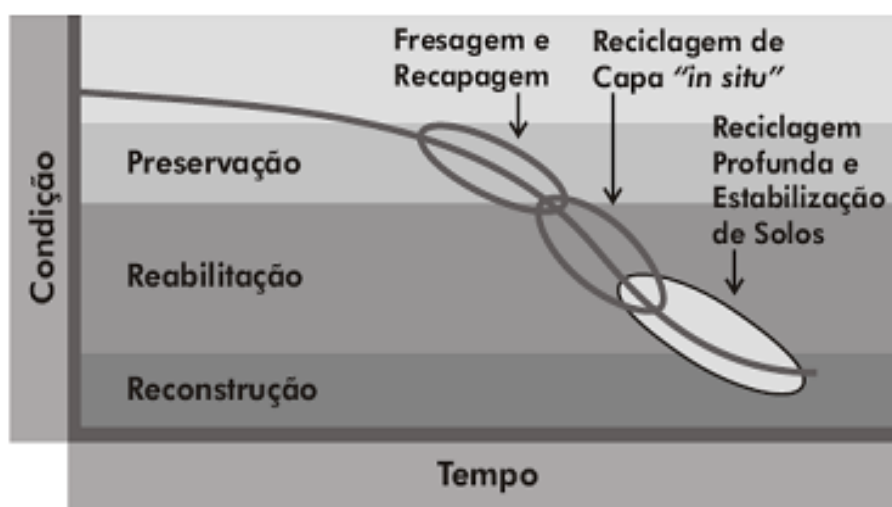
Figura 2.4 - Condição do pavimento em relação ao tempo (FRESAR, 2012)

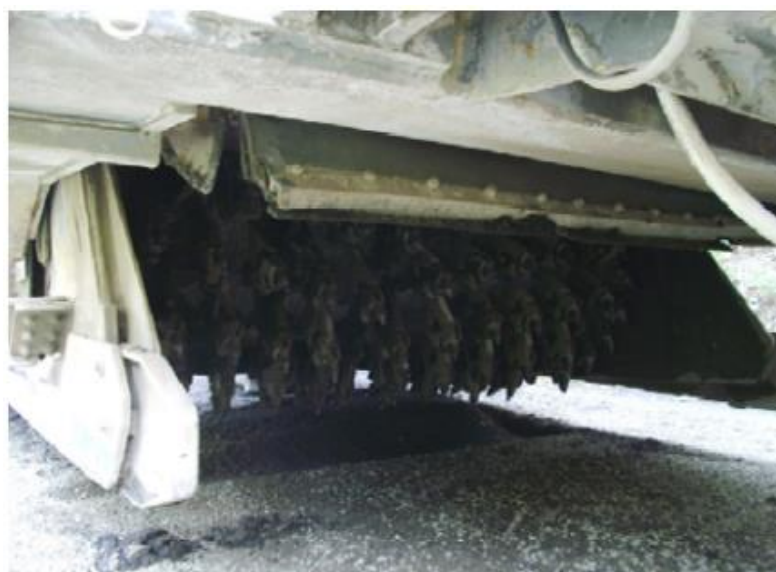
Figura 2.6 - Centro de trituração da recicladora. (MORIAN,2012)

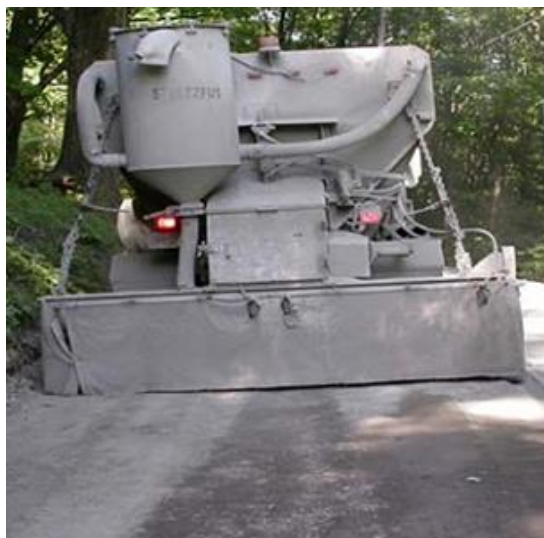
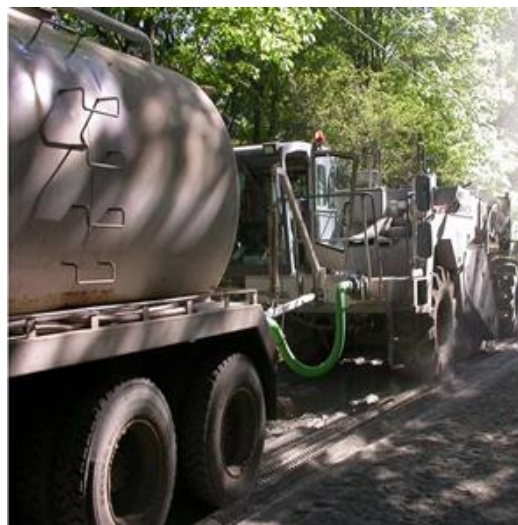
Figura 2.7 – Reciclagem profunda com agente estabilizador: (a) Agente estabilizador espalhado na pista; (b) Mistura dos agentes com água (MORIAN, 2012).

- ◆ **Estabilização** consiste na adição do aditivo selecionado pulverizado sobre a superfície. A Figura 2.7a mostra um exemplo de tal aplicação. Num segundo passo a recuperadora mistura o aditivo estabilizante e água integradas na estrada pulverizada (Figura 2.7b).

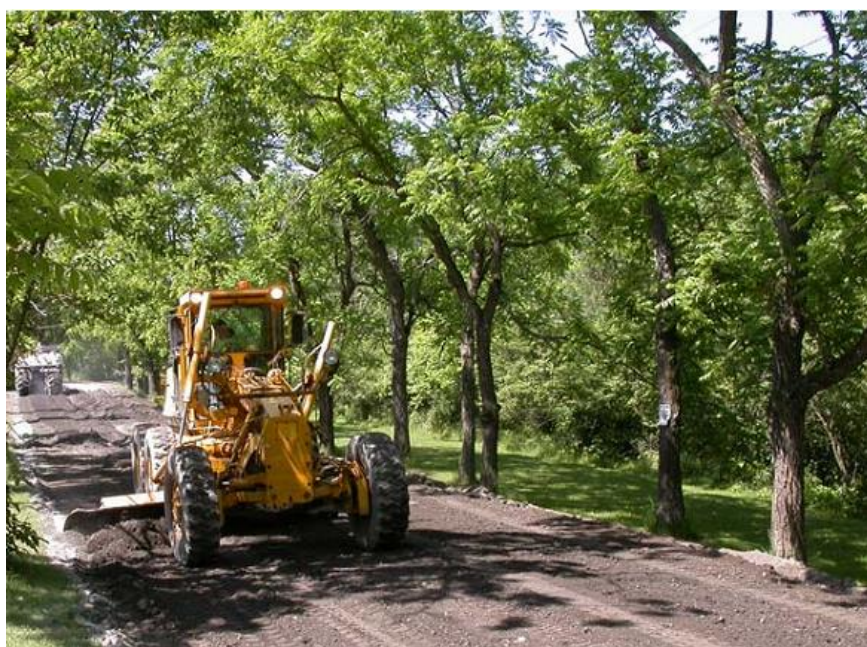
Figura 2.8 - Modelagem da mistura com niveladora (MORIAN, 2012).

- ◆ Modelagem: Consiste na gradação criteriosa para integrar a base do perfil de superfície que é desejado no produto final. A Figura 2.8 mostra um exemplo de modelagem com a niveladora.

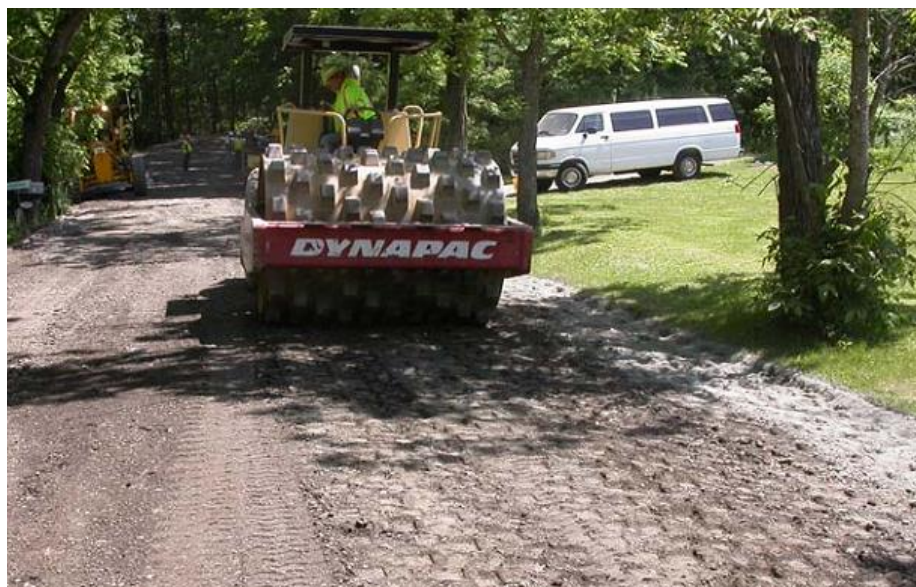
Figura 2.9 mostra a compactação com rolo pé de carneiro, que é necessário quando a profundidade escarificada ultrapassa 20 cm ou oito polegadas.

Figura 2.9 - Compactação de base reciclada (MORIAN, 2012)

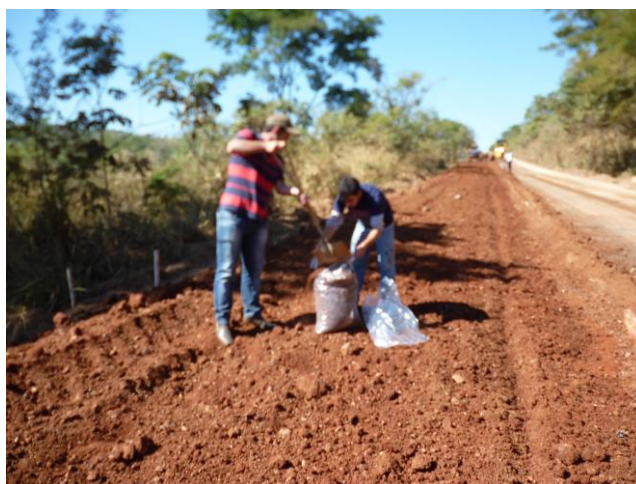
Figura 3.2 – Coleta de amostras após o processo de reciclagem

Foram programadas coletas de amostras deformadas nos dias em que as construtoras estavam realizando a reciclagem da base. Após a passagem da recicladora e espalhamento da brita e antes da compactação, foram coletados 80 kg do material de base em cada trecho, conforme ilustrado na Figura 3.2.

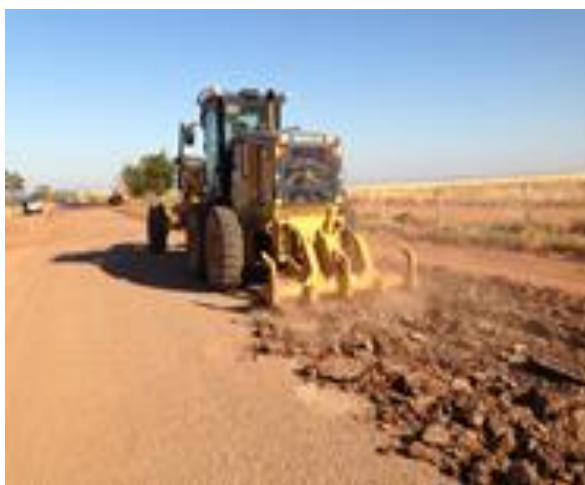
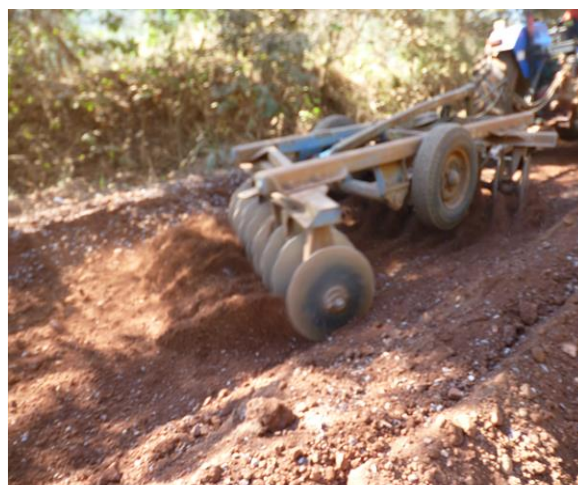
Figura 3.3 - Processo alternativo de Reciclagem GO-413

(a) Escarificação com Motoniveladora

(b) Equipamento alternativo para Reciclagem

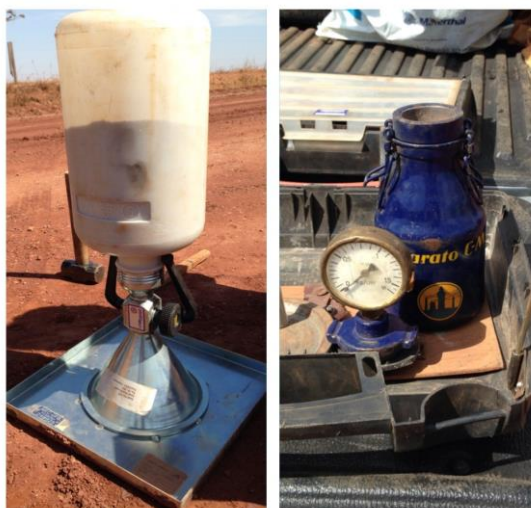
Figura 3.4 - Execução de ensaio de Frasco de Areia e Speedy

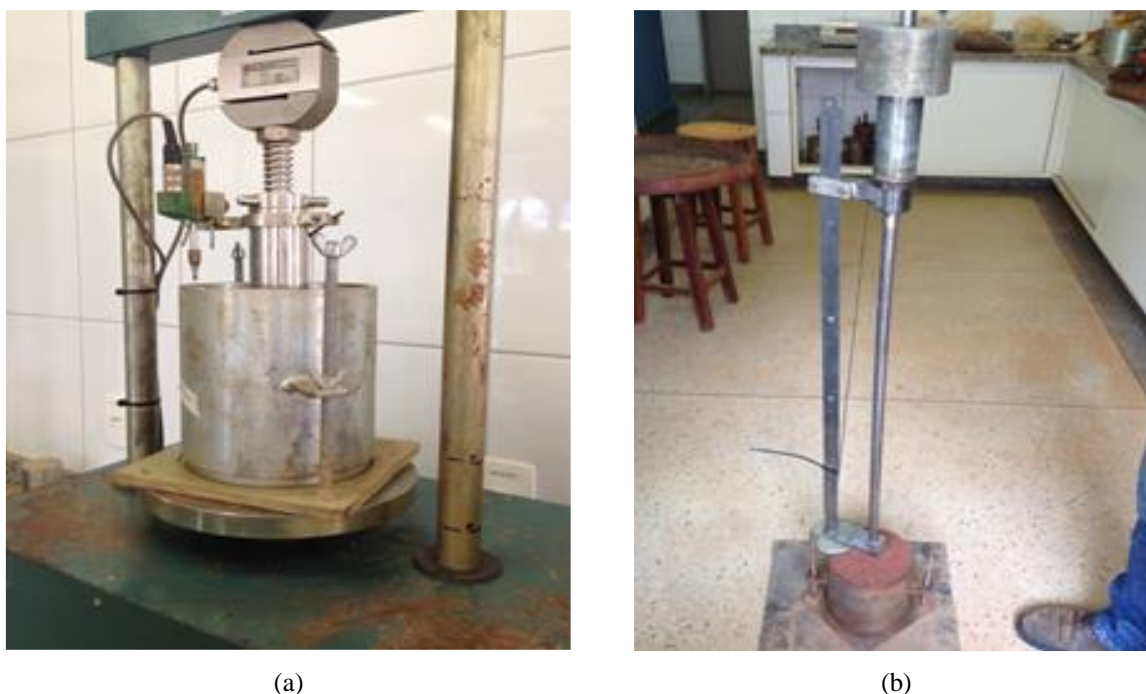
Figura 3.6 - Ensaios realizados em laboratório: (a) CBR (b) DCP

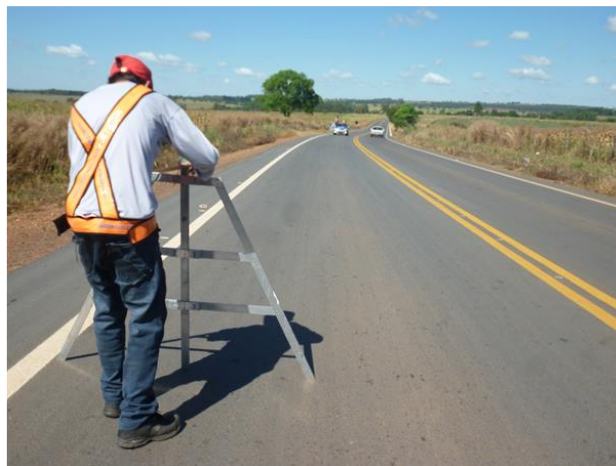
Figura 3.8 - Levantamento do afundamento de trilha de roda

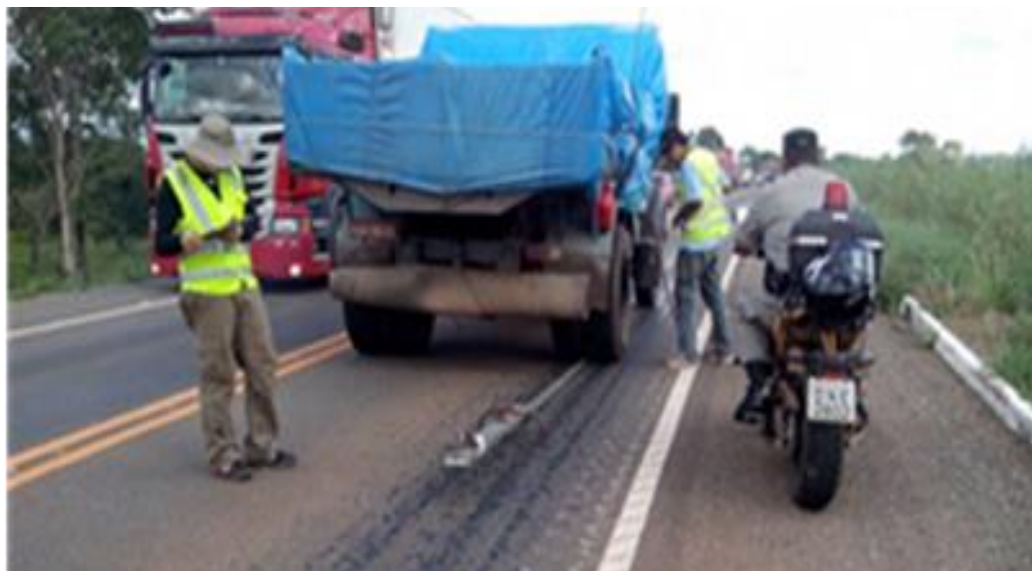
Figura 3.10 – Ensaio de Viga Benkelman

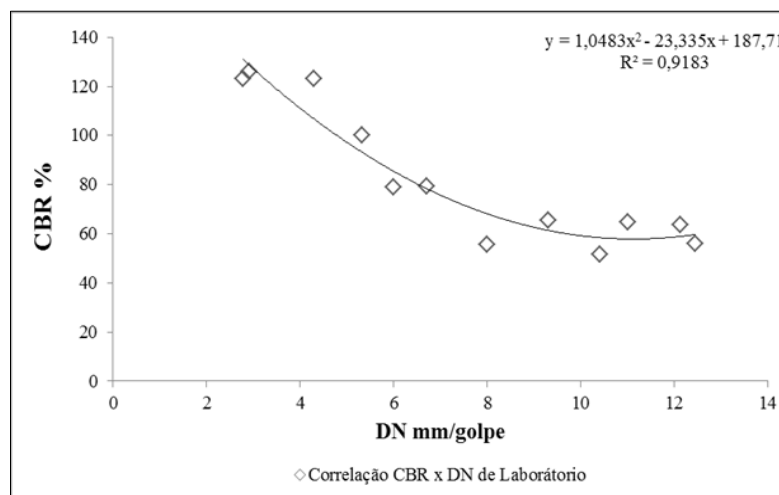
Figura 4.1 - Correlação obtida entre CBR x DN

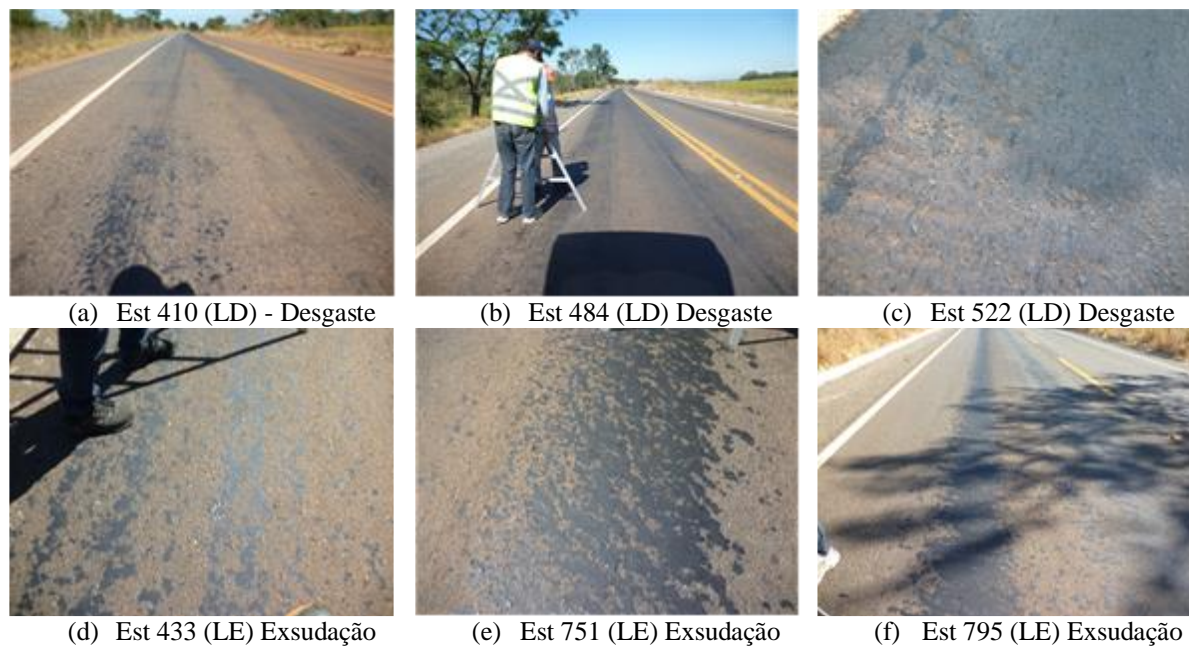
Figura 4.2 - Aspectos da superfície do pavimento de algumas estacas avaliadas para obtenção do IGG na GO-156

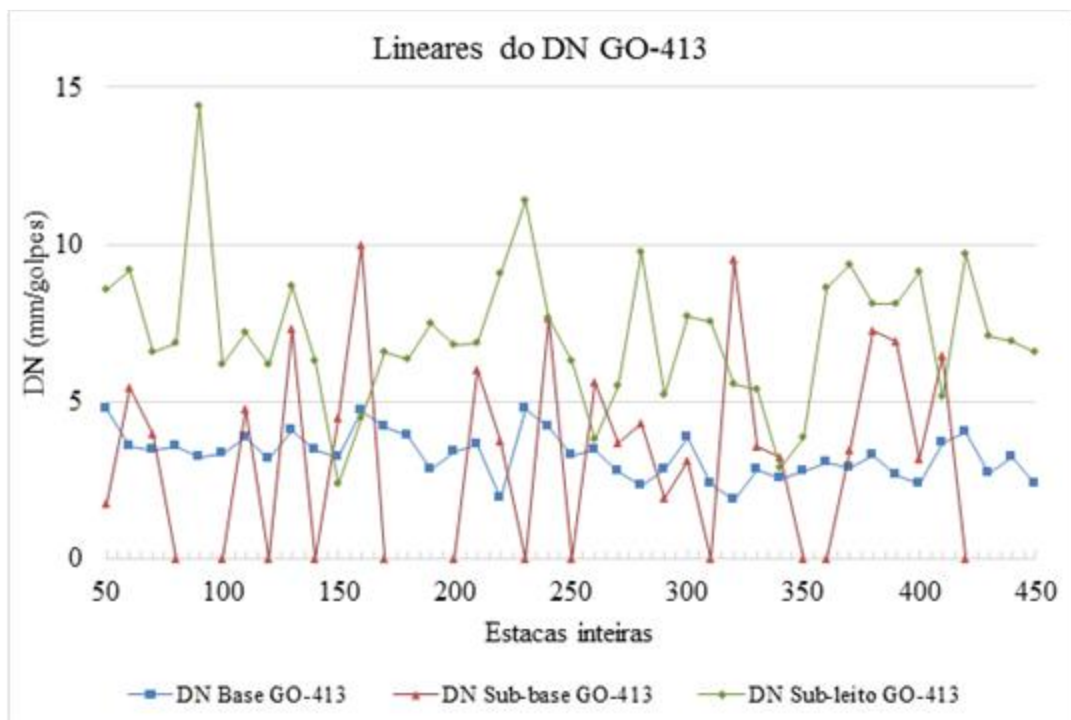
Figura 4.10 - Variação do DN GO-413

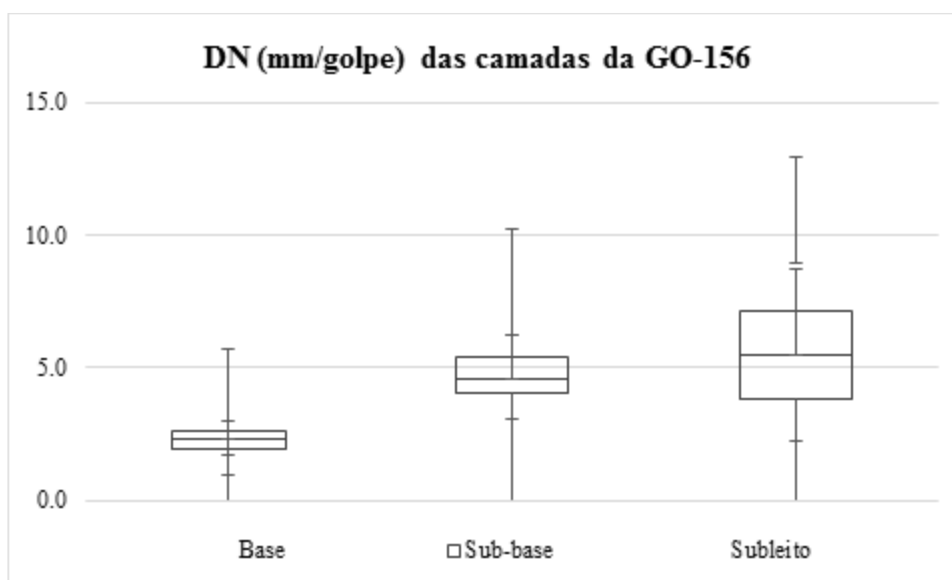
Figura 4.11 - Box-plot dos índices de penetração das camadas do pavimento e subleito da GO-156

Outra maneira de representar os dados obtidos é através do gráfico Box-plot, que é uma análise gráfica que utiliza cinco medidas estatísticas, sendo elas o valor mínimo, o valor máximo, a mediana e o primeiro e terceiro quartil de um conjunto de valores.

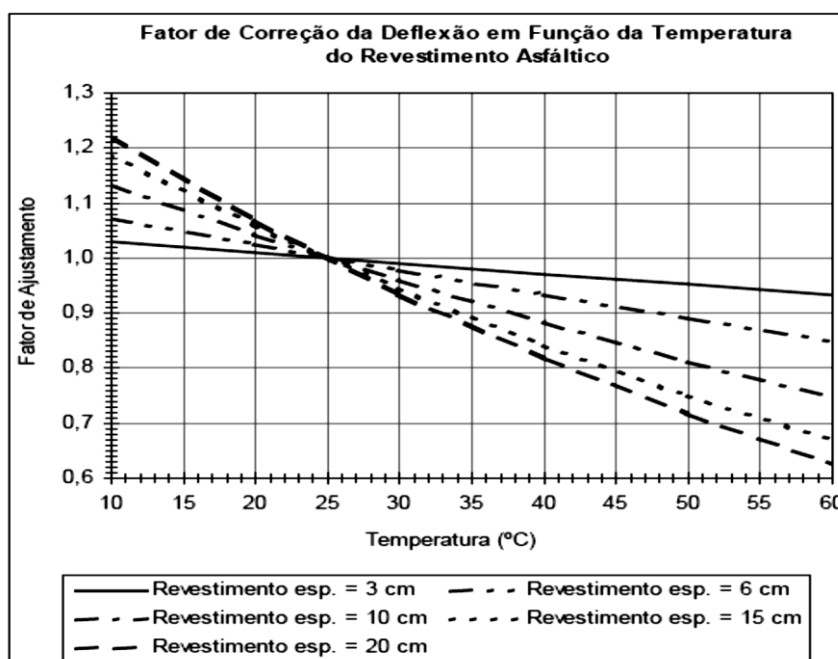
Figura 4.14 - Gráfico de Fator de Correção da Deflexão em Função da Temperatura do Revestimento Asfáltico (DER, SP, 2003)

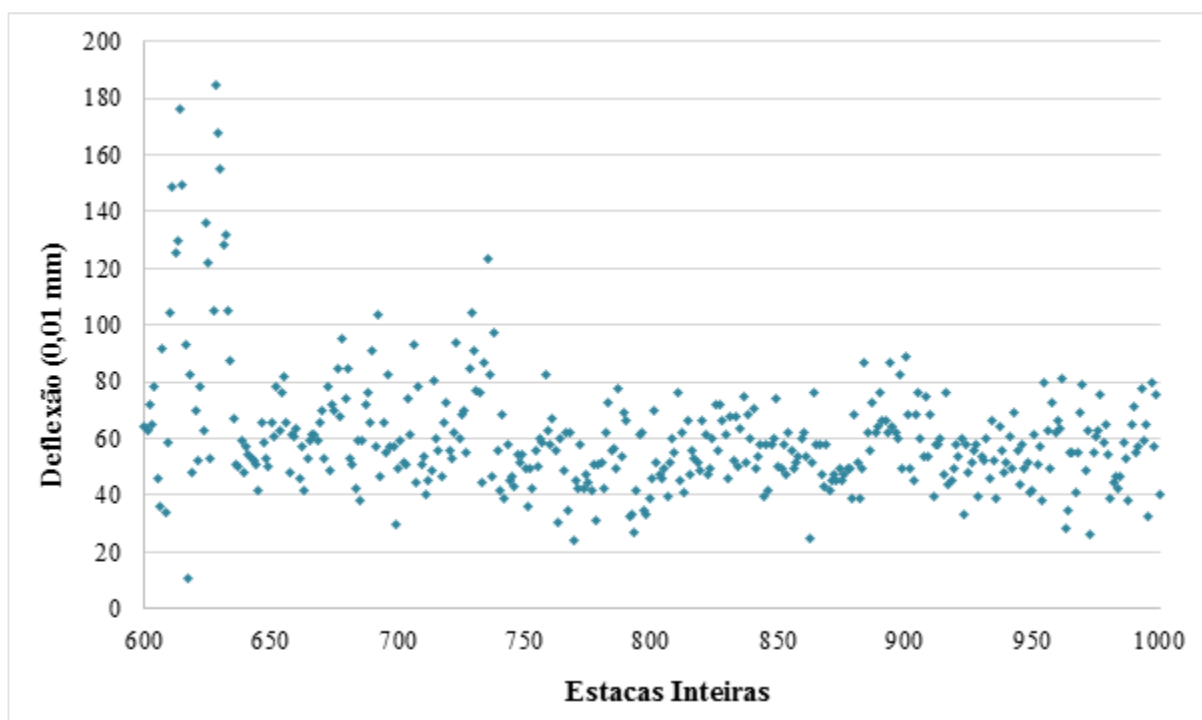
Figura 4.16 - Medidas deflectométricas máximas (D_0) do segmento da GO-215

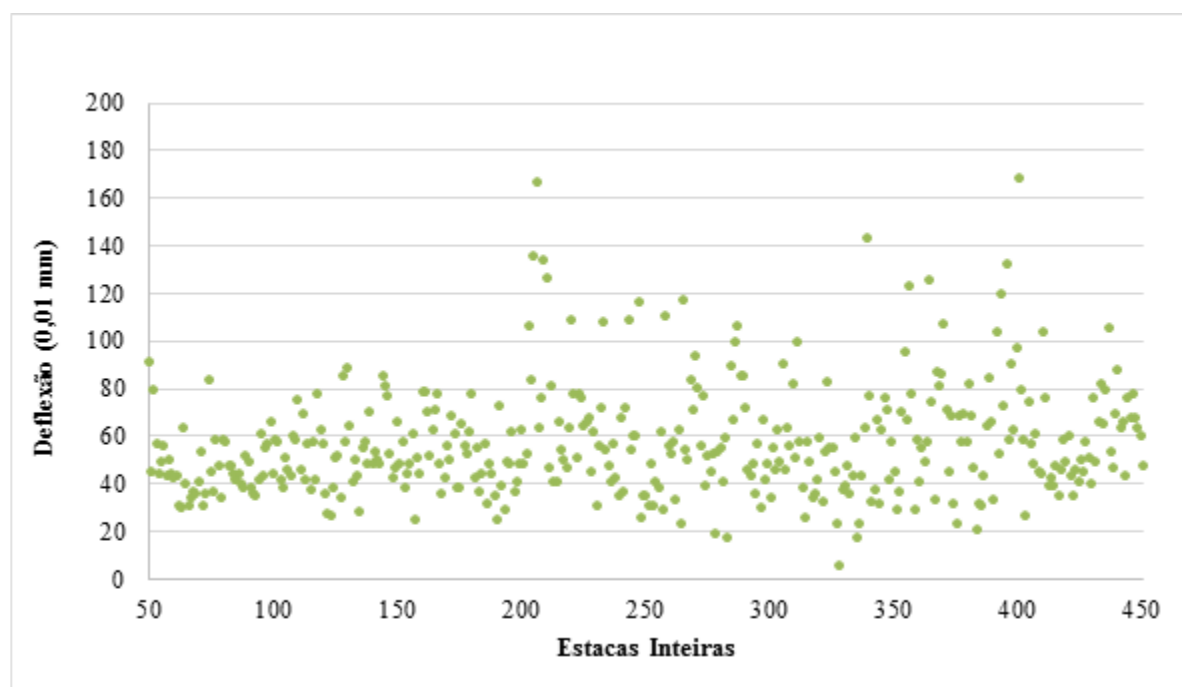
Figura 4.17 - Medidas deflectométricas máximas (D_0) do segmento da GO-413

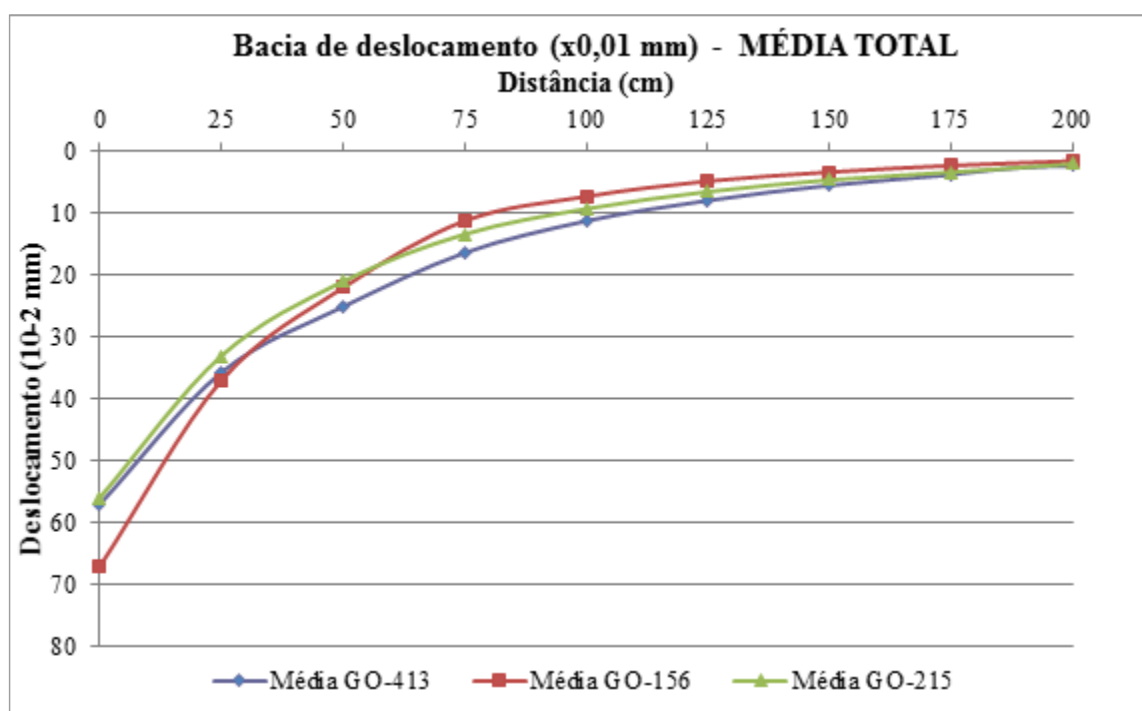
Figura 4.21 - Bacia média de deslocamento obtida para todos os trechos de 8 km das GO-156, GO-215 e GO-413

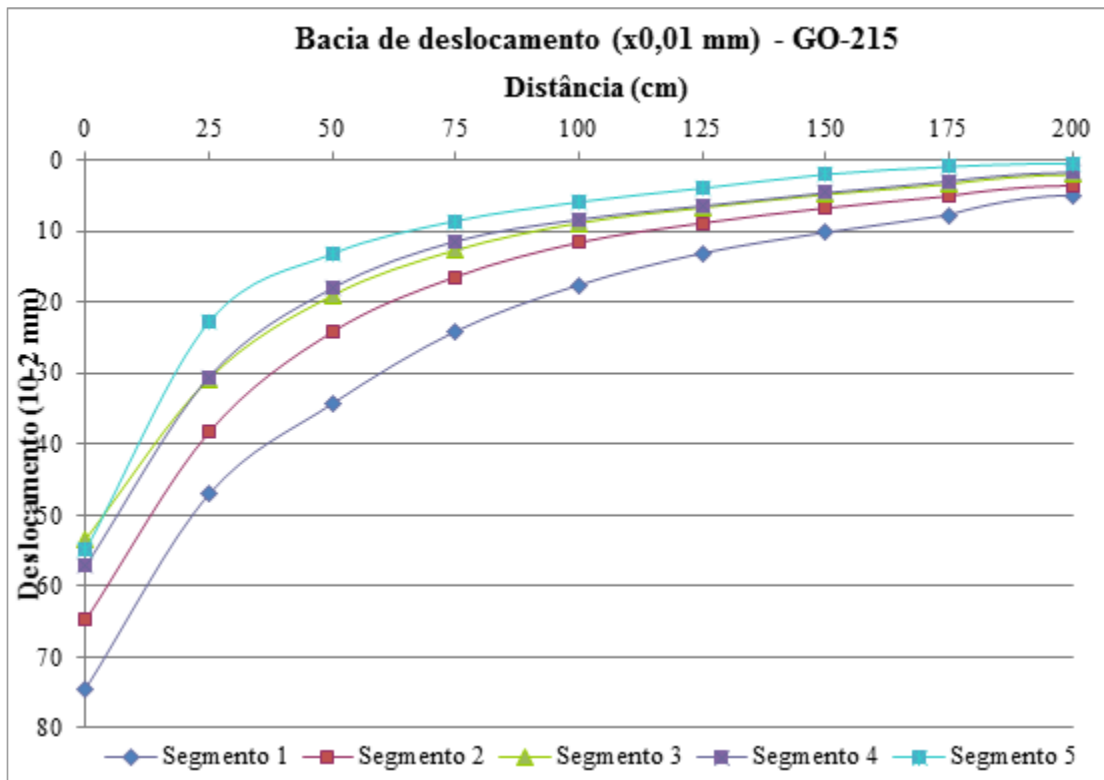
Figura 4.23 - Bacias média de deslocamento obtidas para todos os Segmentos Homogêneos da GO-215

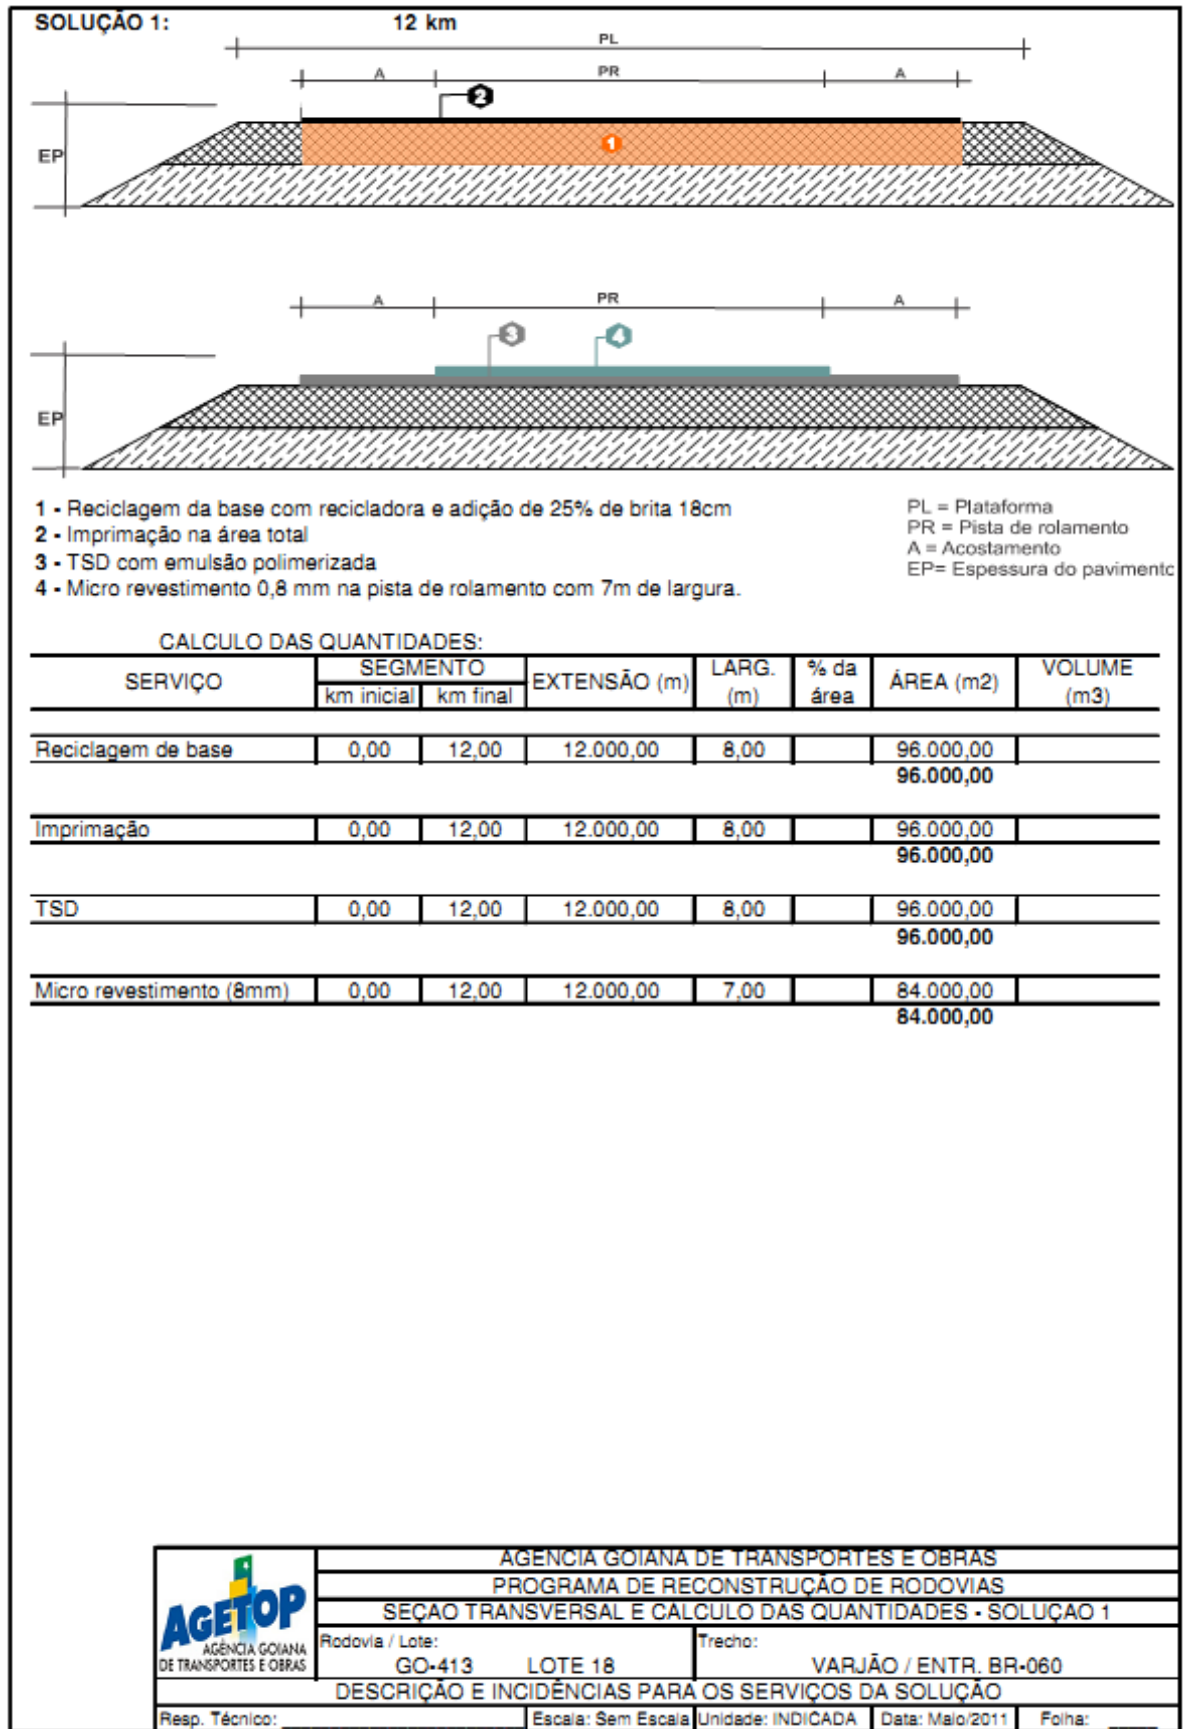
Figura B. 3 - Soluções definidas para a GO-413 (AGETOP, 2012)
