**AVALIAÇÃO DE TRECHOS DE PAVIMENTOS
EXPERIMENTAIS CONSTRUÍDOS COM
MATERIAIS ALTERNATIVOS NA REGIÃO
METROPOLITANA DE GOIÂNIA**

Dissertação apresentada ao Programa de Pós-Graduação em Geotecnia, Estruturas e Construção Civil da Universidade Federal de Goiás para qualificação.

Área de Concentração: Geotecnia

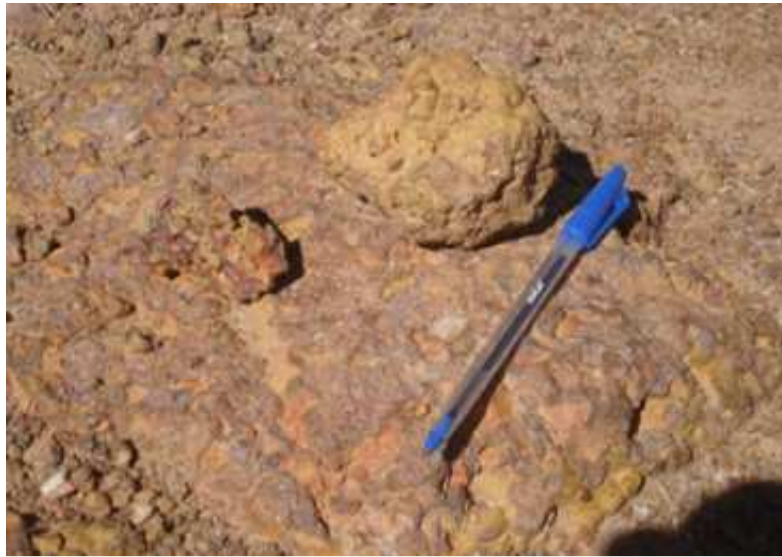
Figura 2.1 – Foto do cascalho laterítico na Região Metropolitana de Goiânia (RMG)

No Brasil, especificamente em Goiás, por essa formação ser característica de regiões quentes e úmidas tropicais, as jazidas de cascalho laterítico (Figura 2.1 e Figura 2.2) sempre foram encontradas facilmente e a inspeção e localização das mesmas fazem parte dos procedimentos necessários em estudos geotécnicos e em projetos de pavimentação, tanto para os órgãos municipais (Agência Municipal de Obras – AMOB), quanto para os estaduais (Agência Goiânia de Transportes e Obras Públicas - AGETOP) e federais (Departamento Nacional de Infraestrutura de Transporte - DNIT). No estado de Goiás não é comum à utilização da brita graduada devido o custo elevado do material nesta região do país, portanto o cascalho laterítico é o mais utilizado.

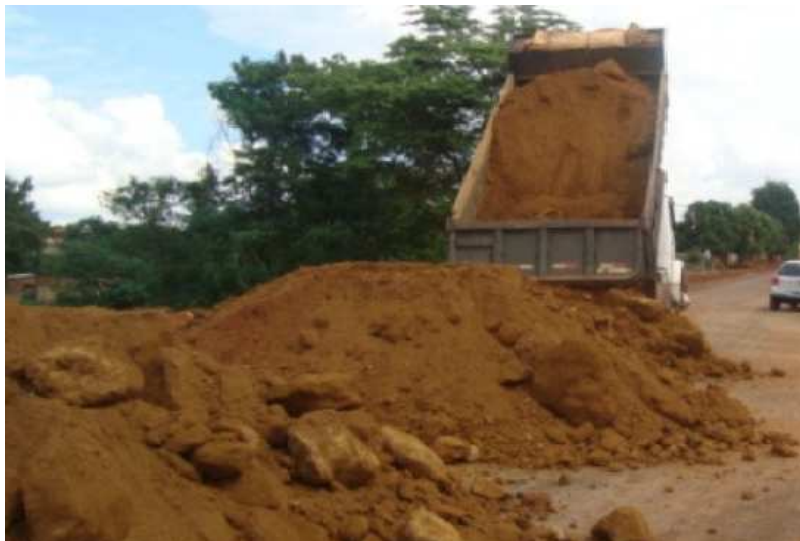
Figura 2.2 – Foto de obra com execução de subtrecho em cascalho laterítico (CUNHA, 2010).

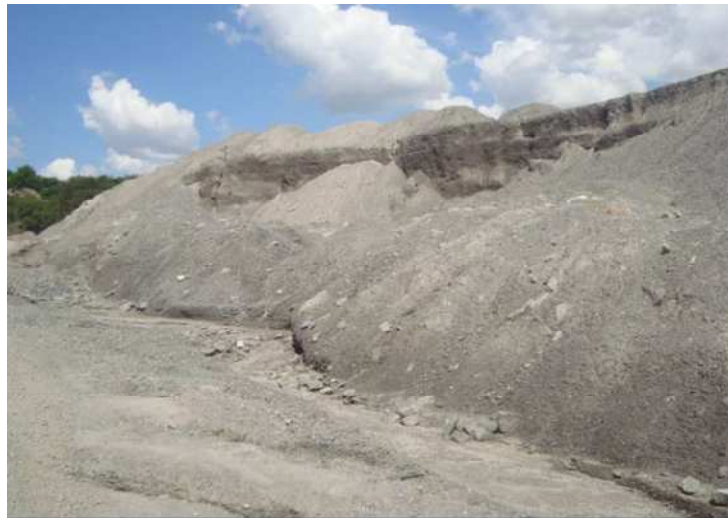
Figura 2.3 – Depósito de expurgo gerado no processo de britagem do micaxisto (Modificado de CUNHA, 2011)

O micaxisto é um tipo de rocha xistosa de grão médio a grosseiro, constituída por quartzo e micas, em bandas, em que as micas são bem visíveis (H. G. Winkler, 1977). Estas são rochas metamórficas de foliação fina, sendo que, normalmente, as diferentes folhas apresentam composição mineralógica similar. O filer de micaxisto é um dos materiais finos proveniente dos processos de beneficiamento das rochas xistosas encontradas na Região Metropolitana de Goiânia (RMG). O filer de pedreira utilizado nos trechos estudados nessa pesquisa é derivado do processo de lavagem da pedra britada, liberando material fino que, se descartado de maneira incorreta, causa problemas de impacto ambiental. Segundo Rezende (2009), pode existir dois tipos de resíduos além do filer com granulometrias diferentes gerados pelas pedreiras. O mais granular é gerado através do descarte da parte superficial da rocha já intemperizada ou da mistura de fragmentos de rocha e solo desprezados, denominado expurgo, e o resíduo de granulometria mais fina, gerado após o processo de britagem e antes da lavagem, conhecido como pó. A Figura 2.3 ilustra o depósito de expurgo do processo de britagem do micaxisto.

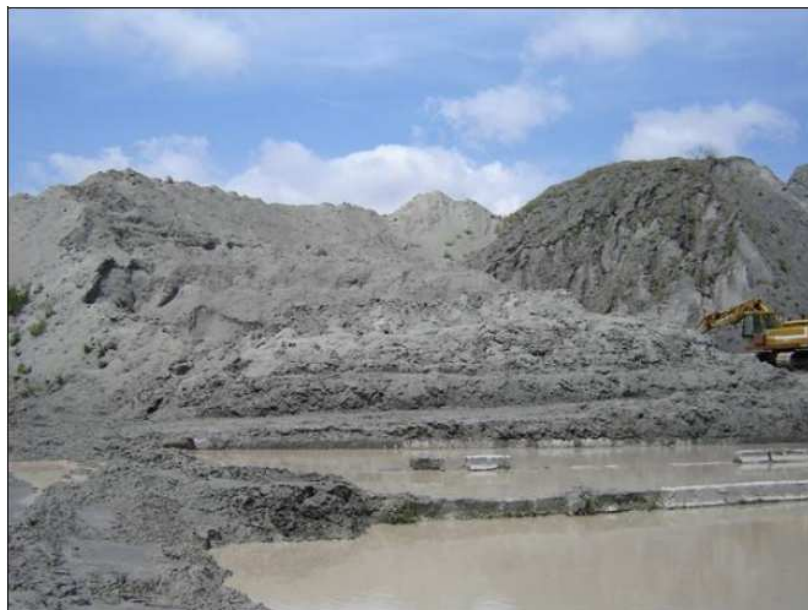
Figura 2.4 – Depósito de filer (Modificado de LUZ, 2008)

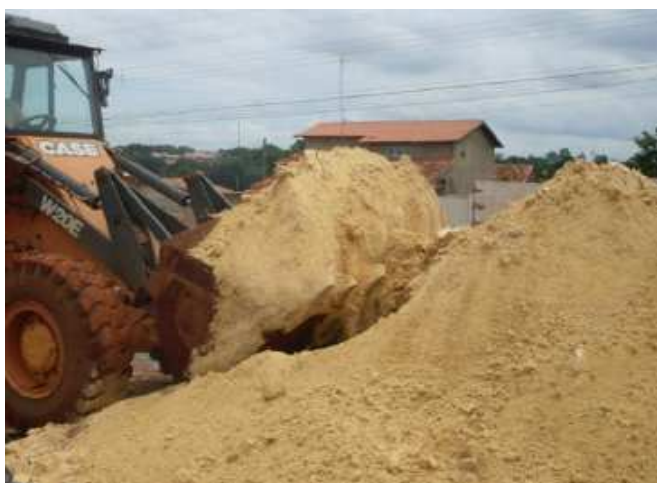
Figura 2.5 – Fosfogesso sendo homogeneizado na pista. (Modificado de METEGO, 2010).

Alguns pesquisadores em Goiás têm desenvolvido trabalhos para comprovar a viabilidade técnica da utilização do fosfogesso em misturas para aplicação em bases e sub-bases de pavimentos (MESQUITA; REZENDE, 2007; RUFO, 2009; METOGO, 2010). Rufo (2009) analisou o fosfogesso proveniente da indústria de Catalão-GO. Apesar dos resultados satisfatórios para a mistura com 20% de fosfogesso, a autora ressalta que o CBR não atingiu o valor de 40% recomendado para bases de vias de baixo volume de tráfego, o que limita o uso para a sub-base de pavimentos. Na Figura 2.5 é ilustrada a homogeneização da mistura de fosfogesso para a construção da pista experimental.

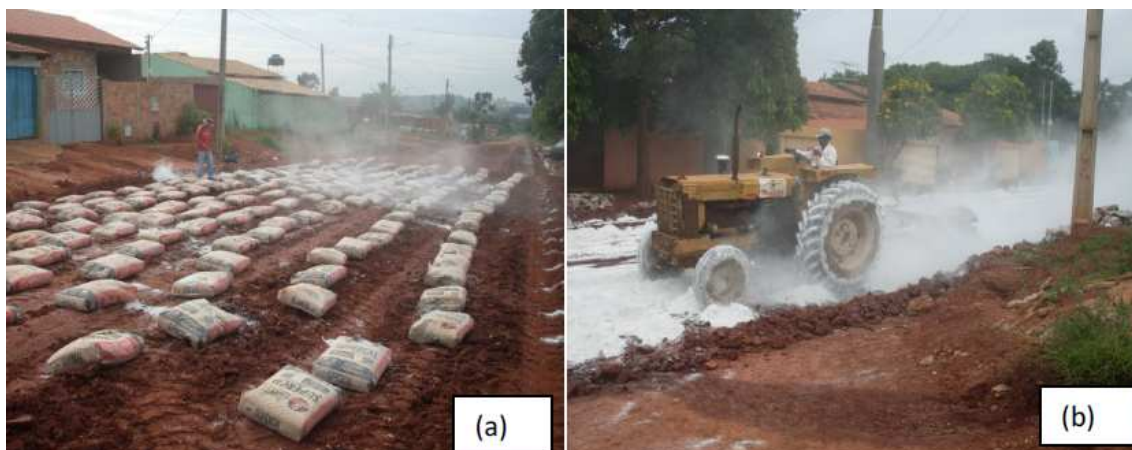
Figura 2.6 – Foto da execução de uma pista com solo-cal: (a) Disposição dos sacos de cal sobre o solo argiloso; (b) Homogeneização do solo com a cal (Modificado de CUNHA, 2011).

A Figura 2.6 mostra a execução de uma pista experimental localizada no município de Aparecida de Goiânia com a mistura solo-cal (CUNHA, 2011).

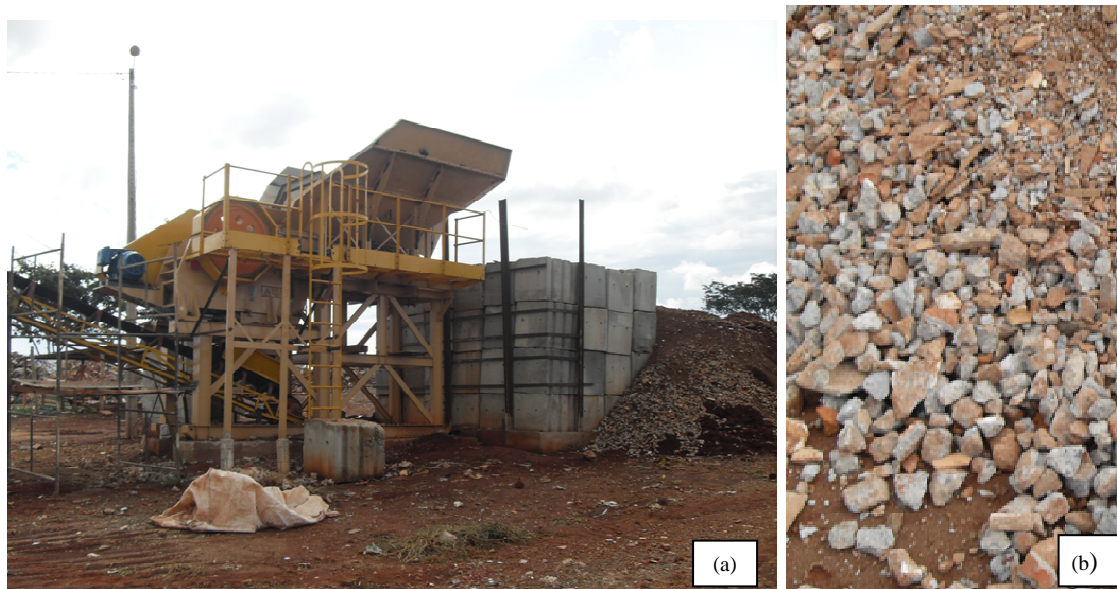
Figura 2.8 – Primeira usina de reciclagem de resíduos da construção e demolição instalada na RMG. (a) Britador; (b) Material para seleção granulométrica.

Na RMG, a primeira usina de reciclagem de resíduos da construção civil, de propriedade particular, foi implantada em 2012 e fornecerá os materiais para aplicação em base e sub-bases de pavimentos ainda no segundo semestre desse ano. A Figura 2.8 ilustra a usina.

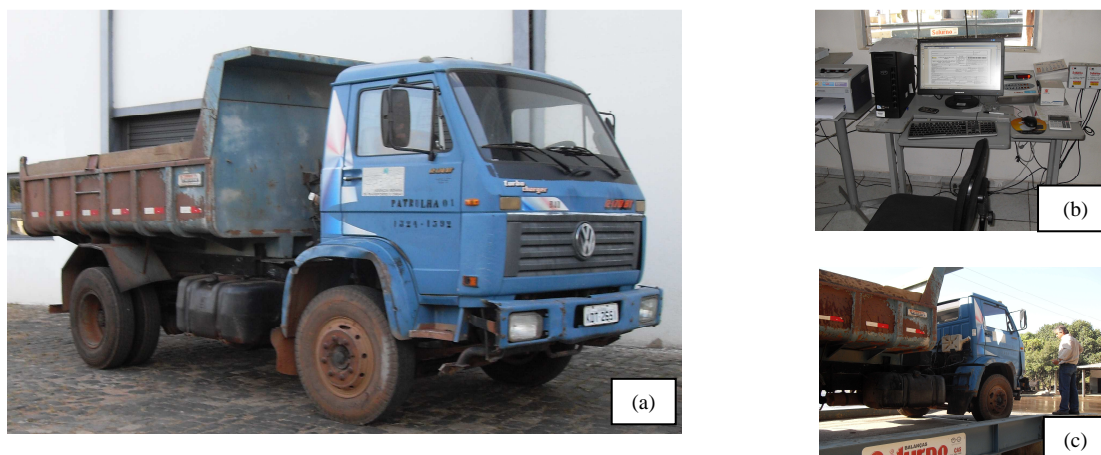
Figura 3.1 – Caminhão utilizado nos ensaio de Viga Benkelman e Prova de Carga: (a) Vista geral; (b) Controle de pesagem; (c) Pesagem.

Para os ensaios de viga Benkelman e prova de carga foi utilizado um caminhão padronizado com pressão de 5,6 kgf/cm² (80 lb/pol²) e carga de 8,2 tf no eixo traseiro simples com rodas duplas, conforme Figura 3.1. Ele foi carregado em uma pedreira localizada na região

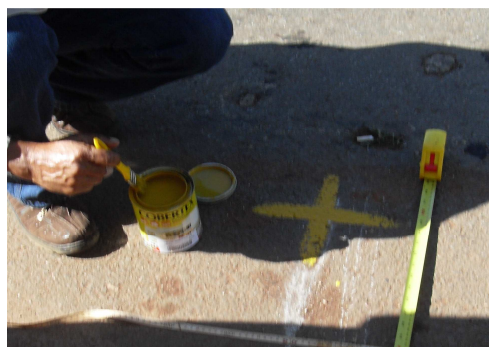
Figura 3.2 – Demarcação das estacas sobre o revestimento.

metropolitana de Goiânia-GO e pesado. No caso da viga Benkelman, as estacas onde foram realizados os ensaios de campo foram demarcadas segundo a indicação feita nas pesquisas anteriores, como mostra a Figura 3.2, seguindo a especificação de distância nas bordas para realização dos ensaios. Para os ensaios de prova de carga sobre placa, DCO e PANDA, em todos os trechos experimentais de pavimento foram realizados ensaios em três estacas por subtrecho, sendo um na borda esquerda, um na borda direita e um no eixo, sempre observando a distância mínima de 30 cm entre os ensaios.

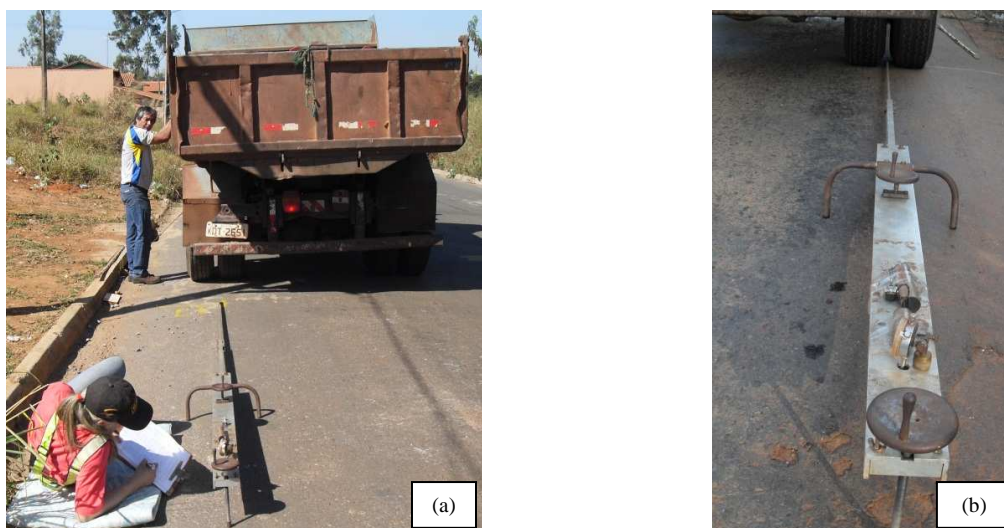
Figura 3.3 – Ensaio de Viga Benkelman (Trecho 2): (a) Ensaio em andamento; (b) Detalhe do equipamento.

Para verificar a qualidade estrutural das camadas dos pavimentos estudados e determinar as bacias de deflexão, foram realizados ensaios com a viga Benkelman (Figura 3.3) conforme ME 061 (DNER,1994b). O ensaio foi realizado conforme ME 061 (DNER,1994b) com carregamento quase estático por meio de um caminhão padronizado para este tipo de

levantamento. Os pontos definidos para as medidas de deflexões foram marcados a uma distância prefixada da borda do revestimento e distanciados de 20 em 20 metros. As leituras foram feitas na posição das trilhas de rodas externas tanto na borda esquerda quanto na direita a cada 25 cm até atingir a distância de 200 cm.

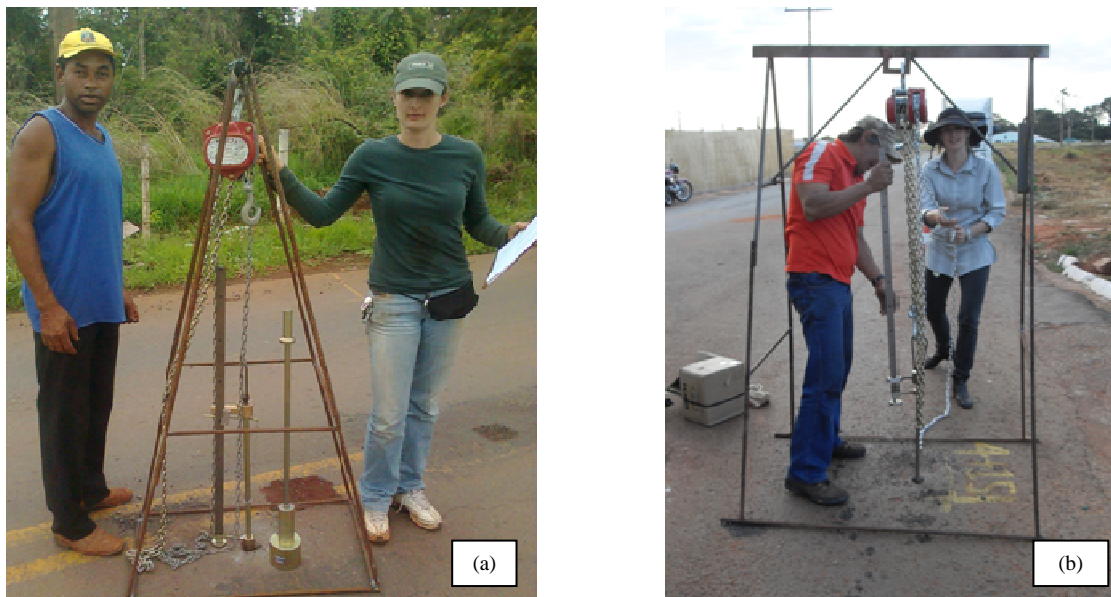
Figura 3.5 – *Dynamic Cone Penetrometer (DCP)*: (a) Partes do equipamento e suporte para extração; (b) Retirada do equipamento com o uso da talha.

Os ensaios com o DCP foram realizados com o cone de 60° em três estacas em cada subtrecho, sendo que todo o comprimento de 80 cm da haste penetrou na estrutura do pavimento. Ao final de cada ensaio, para a retirada da haste foi necessário a utilização de um suporte onde coloca-se uma talha com capacidade de até 500 kg. Esta é conectada a um parafuso rosqueado no DCP após a retirada da parte superior da haste que permite a realização de braço de alavanca mecânico através da talha, possibilitando a retirada do equipamento sem grandes esforço físico (Figura 3.5).

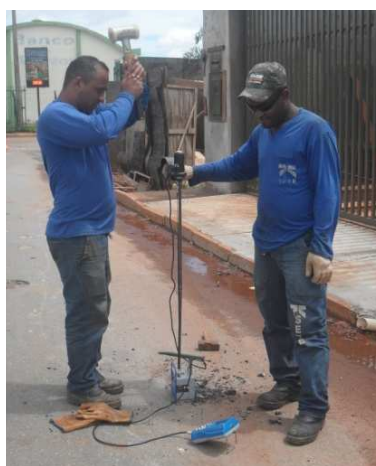
Figura 3.6 – Ensaio com o Equipamento PANDA.

Para a execução dos ensaios utilizando o PANDA foram utilizadas as especificações técnicas da NF XP P 94–105 (AFNOR, 2000). Nas duas etapas de ensaios foram realizados ensaios com duas ponteiros distintas: de 2 cm² e 4 cm², com diâmetros de 15,9 mm e 22,2 mm respectivamente. Na literatura, observa-se que há a indicação para a utilização da ponteira de 2 cm² para avaliação estrutural do pavimento (GOURVÈS, R.e BARJOT, R., 1995). Então, optou-se nesta pesquisa por executar os ensaios com as duas ponteiros e correlacionar os resultados para avaliar a possibilidade de utilização da ponteira de 4 cm² para pavimentação, visto que com esta desconsidera-se o atrito lateral do solo. Ao todo foram realizados 132 ensaios com o PANDA (66 no período de seca e 66 no período chuvoso).

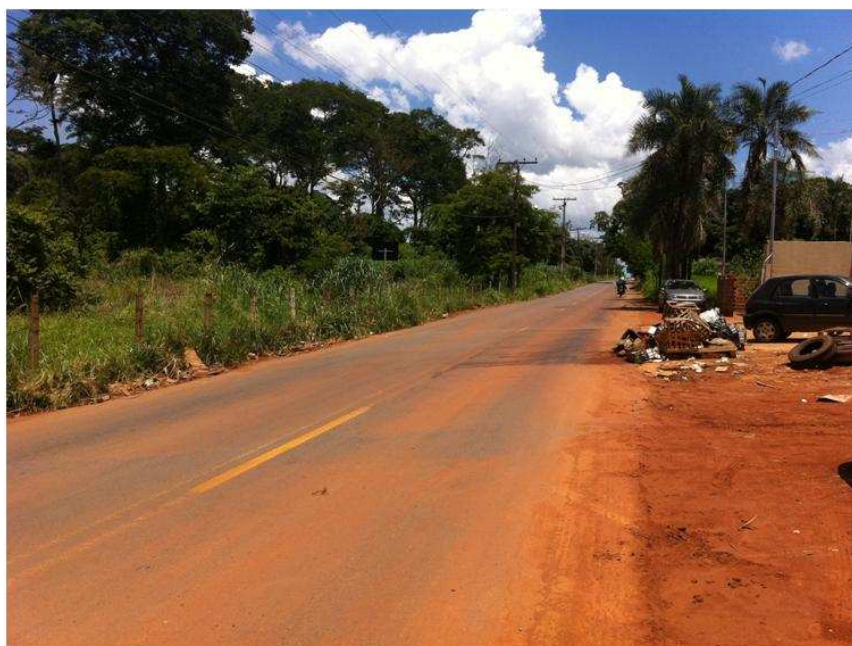
Figura 4.1 – Calçadas sem revestimento e sem edificações no Trecho 1.

Comparando os valores de deflexão num mesmo subtrecho em função de qual borda o ensaio foi realizado (Figuras 4.1 e 4.2), verifica-se que nas seções de solo-fíler e solo-pó apresentaram comportamento variável. Na borda direita, todos os materiais apresentaram comportamentos semelhantes para esse período de análise. Na Figura 4.1 pode-se observar as condições locais dos acostamentos, que não possuem revestimento e são poucas as edificações existentes na borda direita. Portanto, pode haver infiltração da água de chuva.

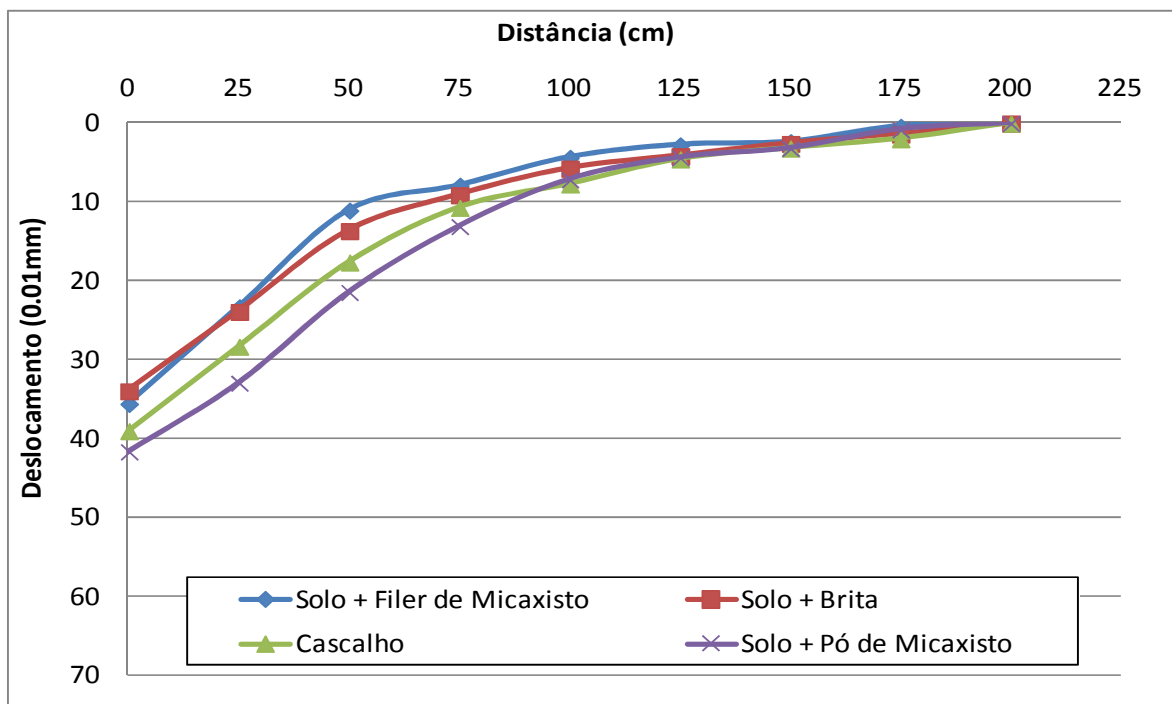
Figura 4.4 – Bacias médias de deflexão no Trecho 1 em junho/2011.

Comparando os valores de deflexão num mesmo subtrecho em função de qual borda o ensaio foi realizado (Figura 4.4 e Figura 4.5), verifica-se que a situação mais crítica foi detectada na borda esquerda do subtrecho de solo-pó. Somente no subtrecho de solo-fíler é que o deflexão máximo foi menor na borda esquerda do que na borda direita.

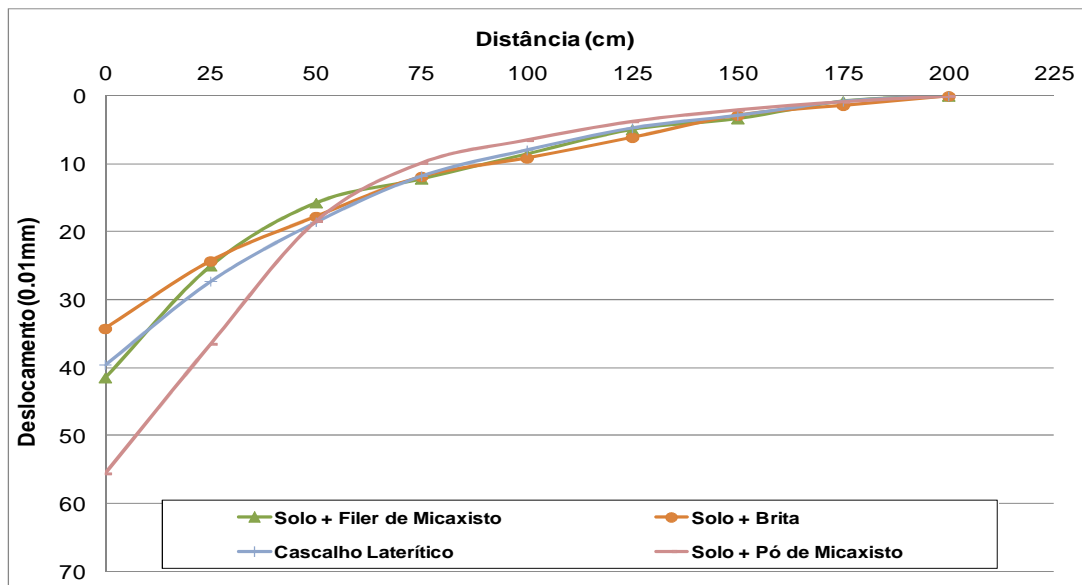
Figura 4.8 – Bacias de deflexões médias obtidas no Trecho 1 nos períodos de seca e chuva.

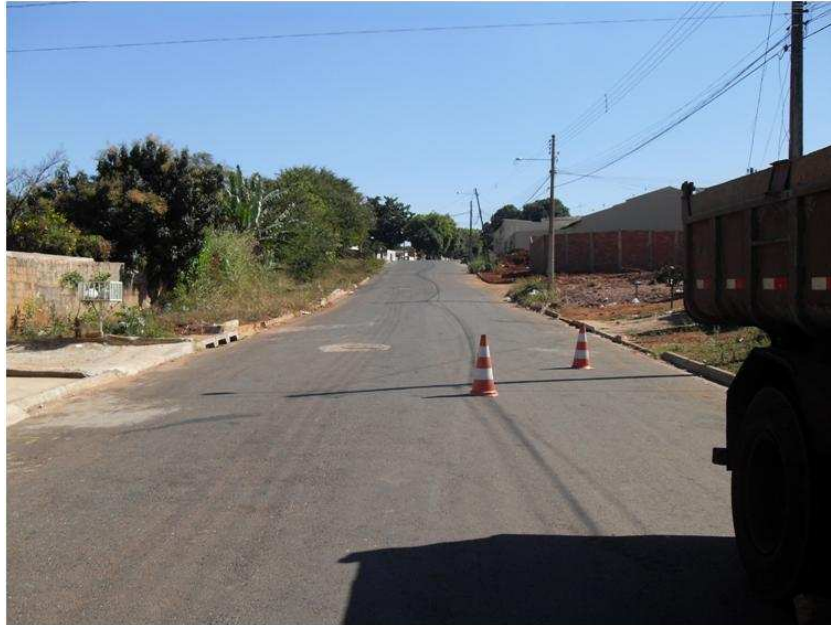
Figura 4.15 – Calçadas sem revestimento e sem edificações no Trecho 2

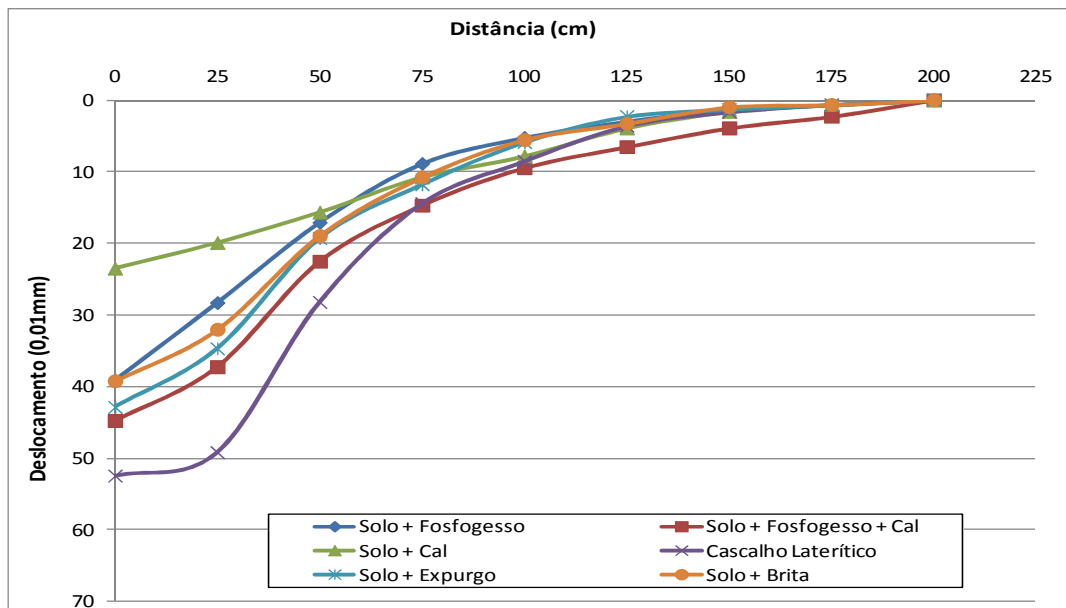
Figura 4.18 – Bacias médias de deflexão no Trecho 2 em junho/2011.

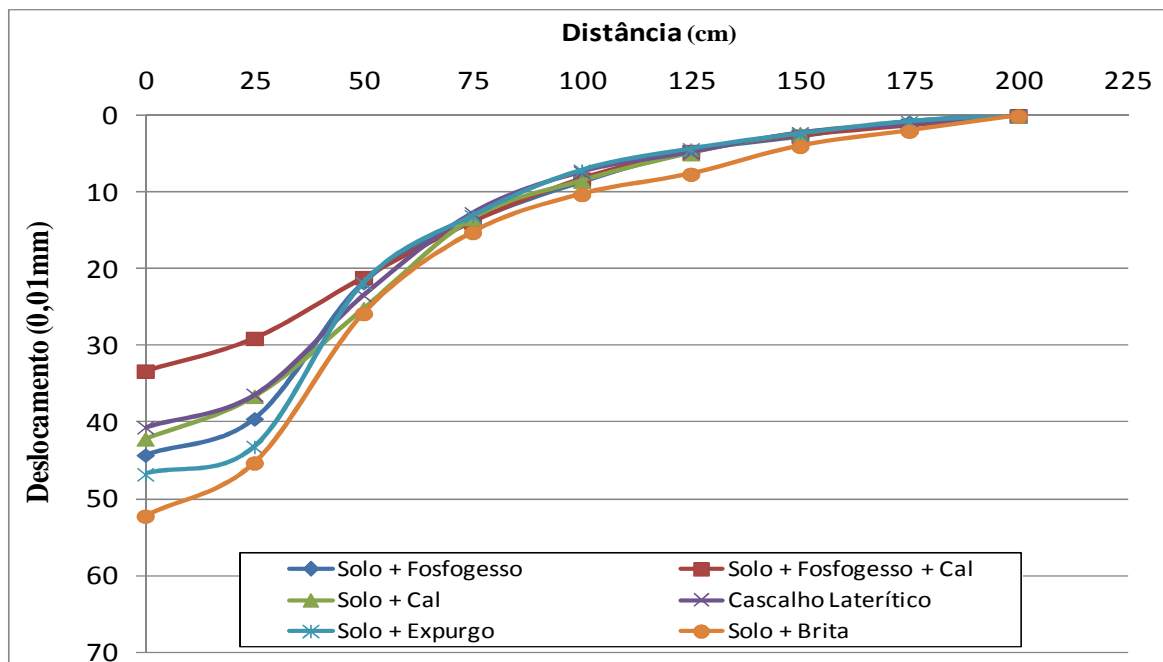
Figura 4.20 – Bacias de deflexões médias obtidas nos ensaios de viga Benkelman realizados na borda esquerda do revestimento do Trecho 2 no período de chuva (novembro/2011).

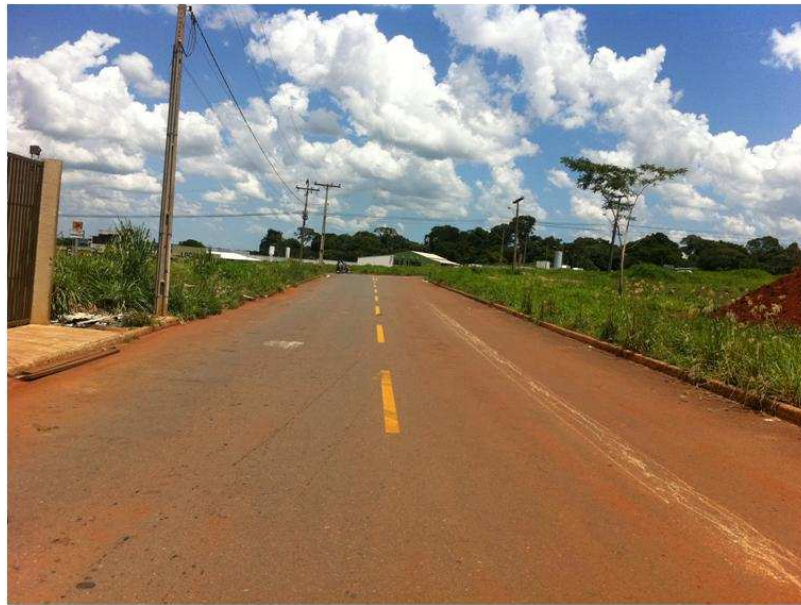
Figura 4.31 – Calçadas sem revestimento e sem edificações no Trecho 1.

Na Figura 4.31 pode-se observar as condições locais dos acostamentos, que não possuem revestimento e as edificações são poucas existentes na borda direita, portanto há interferência através da infiltração da água de chuvas, este fato deverá ser estudado para avaliar e quantificar o mesmo.
